## PM/GEOTEKNIK - PLANERINGSUNDERLAG

**Torpa-Kärra 1:24, Varberg**

**ÖVERSIKTLIG GEOTEKNISK UTREDNING FÖR DETALJPLAN**

2022-03-18

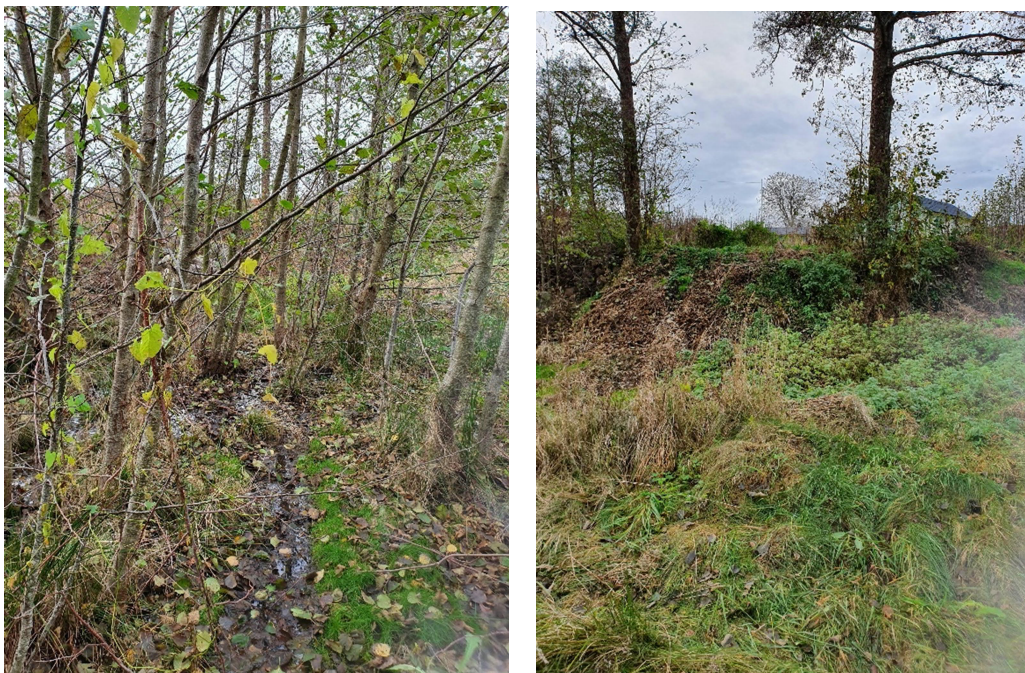
utgörs av ett dike med vatten i nivå med markytan eller strax över. Se *Figur 3* för foton från området.

*Figur 3: Tv: Vattenfylldt dike i områdets centrala/östra del. Th: Uppfyllt område i väst fotat från åkermark i öst.*

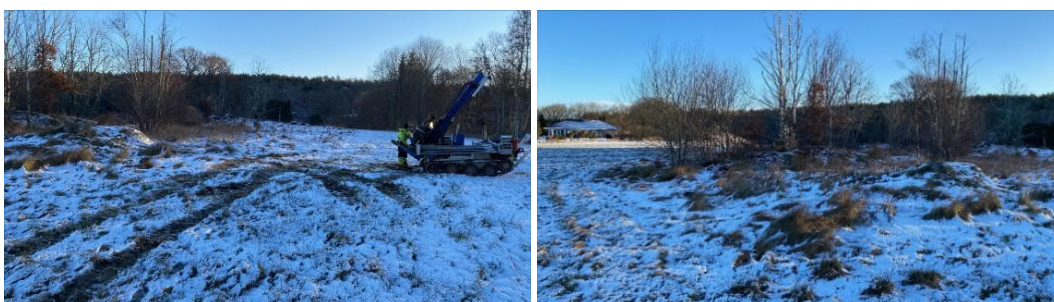
*Figur 4. Bild vänster: Del av undersökningsområdet fotograferat från söder, vy åt norr. Bild höger del av undersökningsområdet fotograferat från väster, vy åt öster.*

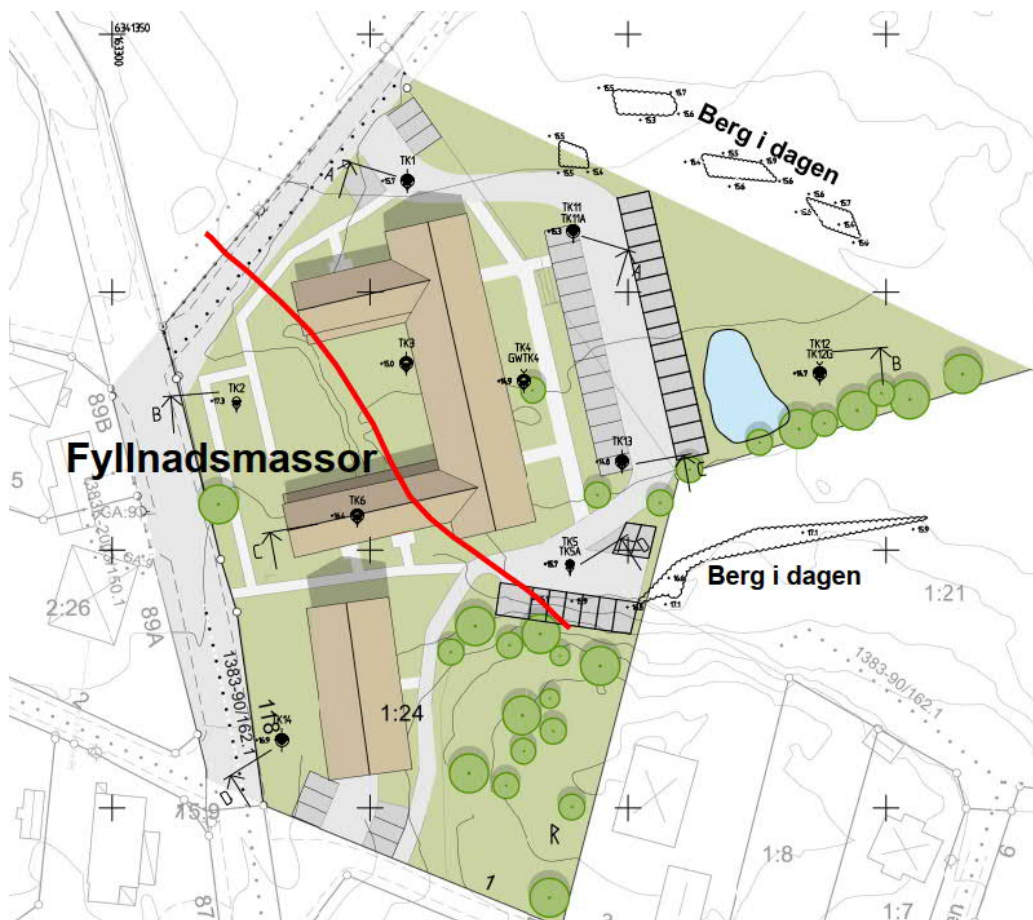
Figur 5: Utbredning av fyllnadsmassor samt förekomst av berg i dagen inom planområdet

Fyllningen utgörs av sand med inslag av grus, silt och mulljord. Mäktigheten uppgår till ca 1 och 2 m. Enligt utförda sonderingar har fyllnadsmassorna en lagringstäthet som varierar från mycket lös till fast.

Sanden i norra delen av området har lagervis en mycket lös lagringstäthet och bedöms vara sättningsbenägen. Inom denna del kan det krävas förstärkningsåtgärder vid byggnation. Inom västra delen av området förekommer sättningsbenägna fyllnadsmassor med inslag av organisk jord och dessa ska skiftas ur under planerade byggnader och anläggningar.

Förekommande fyllnadsmassor ska grävas ur i sin helhet ner till ca 2 m djup.

Förtätande sonderingar/ undersökningar krävas bl.a. för att korrekt kunna bedöma omfattning av urgrävning av otjänliga fyllnadsmassor med organiskt innehåll.
