PM GEOTEKNIK
Utredning för detaljplan
Träslövsläge 2:33

2022-06-23/ rev 2024-02-02

PROJEKT
Träslövsläge 2:33

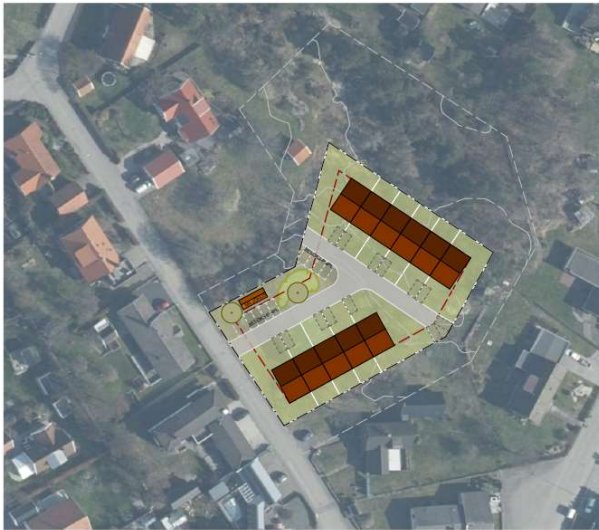
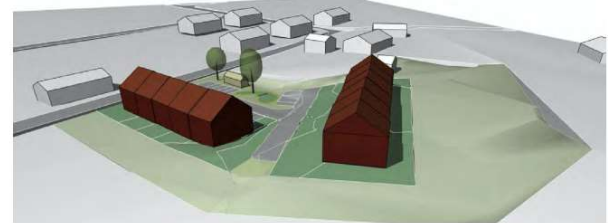
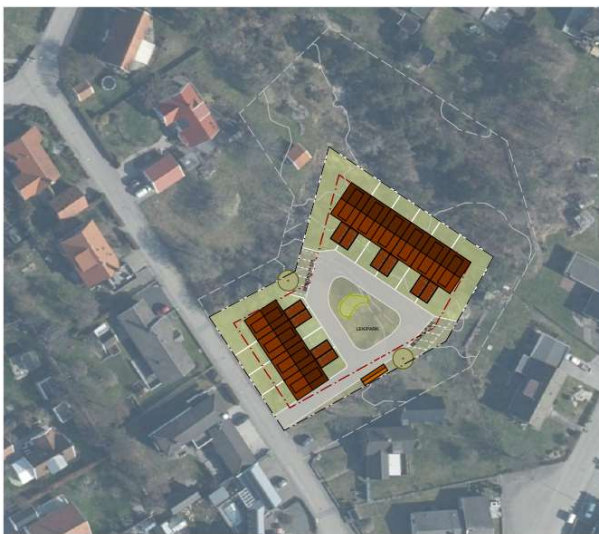
Figur 2: Skiss på möjlig utformning av planerad bebyggelse

Området ligger i södra delen av Varbergs kommun i Träslövsläge. Det aktuella området avgränsas i väster av Vårdkasvägen och villatomter, i söder och norr av villatomter. I nordost gränsar den aktuella fastigheten till Träslövsläge 2:16 som utgörs av ett grönområde. Enligt gällande detaljplan är fastigheten planerad för industriändamål men syftet med detaljplanen är att den ska ändas till bostadsändamål. Det aktuella fastighetens area är ca 3340 m². Inom området planeras bebyggelse av radhus i två plan, dvs enklare lättare bebyggelse som i senare skede kan dimensioneras i GK1, se Figur .

Planerad byggnation kommer grundläggas på packad fyllning på berg. Tidigare deponi kommer skiftas ut och fyllning på berg ska utföras enligt AMA Anläggning 20.

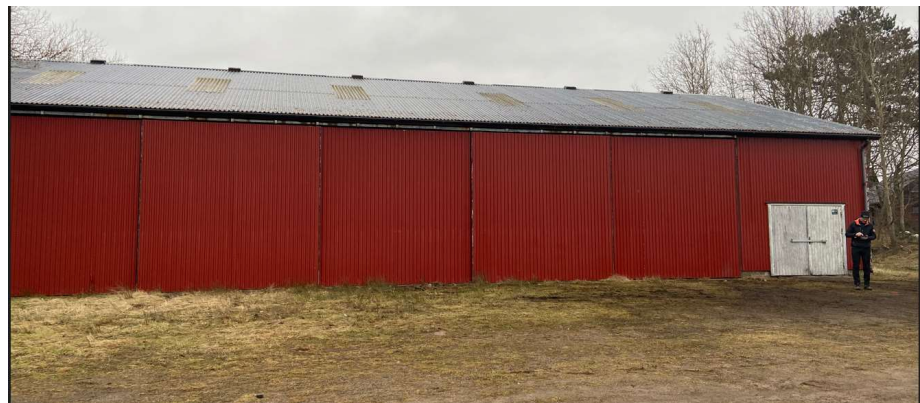
Figur 3: Foto taget på lagerbyggnadens framsida.

Marken utgörs av gräs inom den sydvästra delen med marknivåer kring +9. På den plana delen finns även en större byggnad, lagerlokal, se bild nedan. Marken lutar sen åt nordost och där berg i dagen förekommer. Området är bevuxen med buskar och sly med enstaka mindre träd. Marknivån varierar mellan ca +9 till +13. Områden med ytligt berg samt utförda provgropar redovisas på bilaga 1.

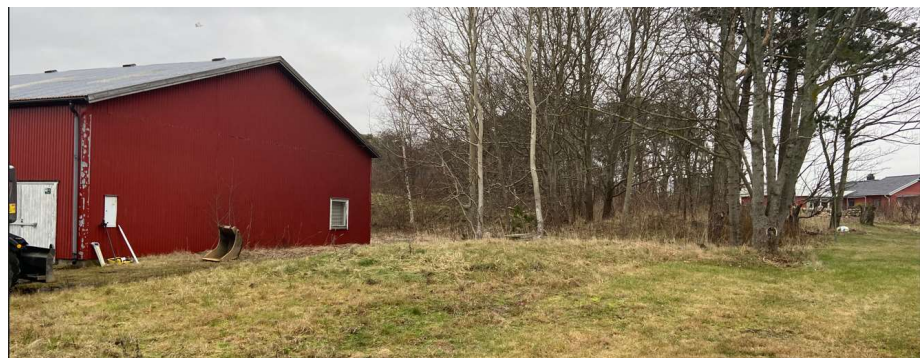
Figur 4: Foto taget åt norr från fastighetens södra del.

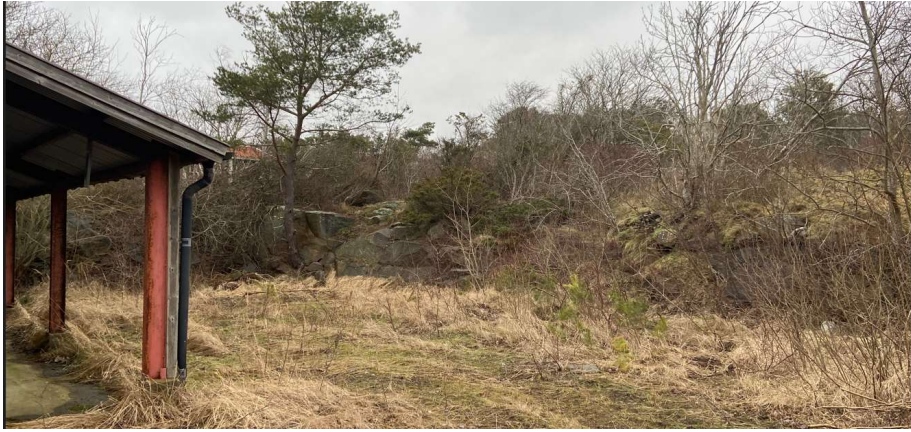
Figur 5: Foto taget åt norr bakom lagerbyggnad.

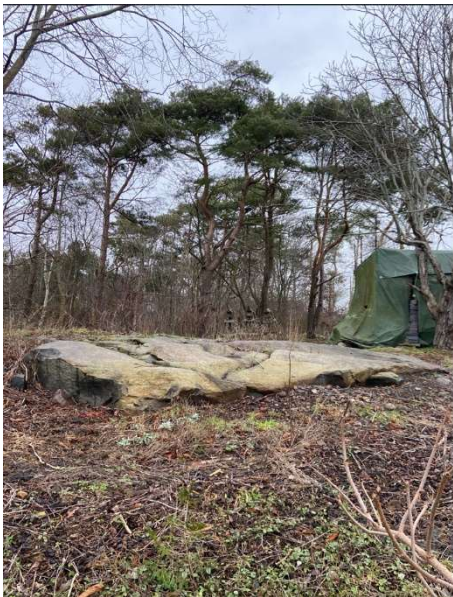
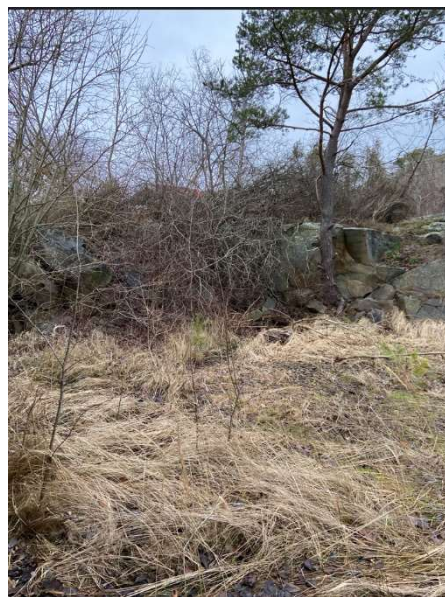
Figur 6: Foto taget inom fastighetens norra högre belägna del

Inom den norra delen av området som ligger lite högre kring +11 till +12 finns under ett ytligt mulljordlager berg i dagen.

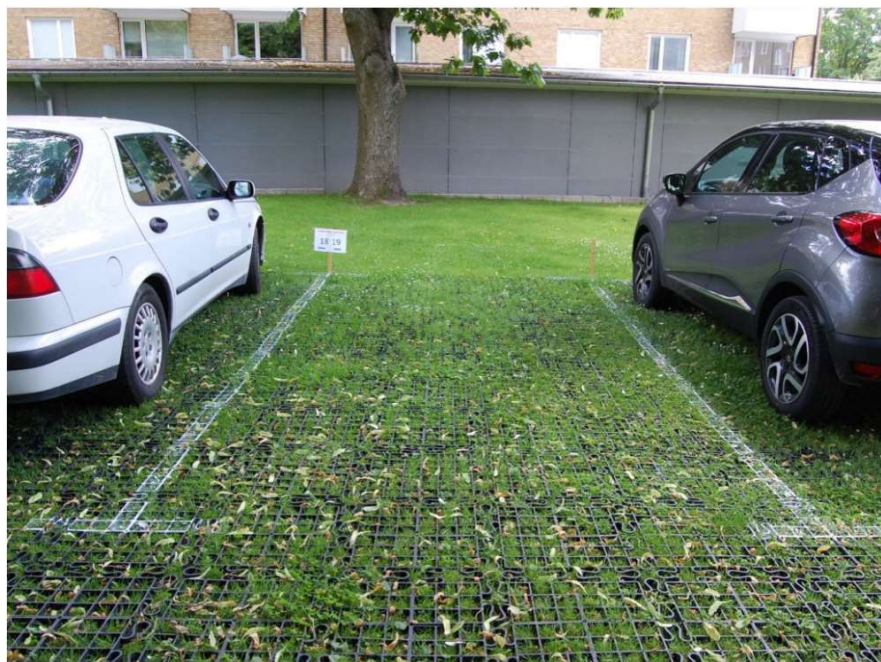
Figur 10: Möjlig utformning infiltrerbara ytor

Jordlagren inom fastigheten är tunna < 1 m och berg i dagen förekommer inom stora delar. Detta tillsammans med högt liggande grundvatten gör fastigheten mindre lämplig för lokal infiltration av dagvatten. Man bör i stället använda sig av täta fördröjningsmagasin som kan utformas som betonglådor eller som rörmagasin under tex vägar och parkeringar som lokal fördröjning av dagvatten. Man kan även använda sig av svackdiken tex utmed Vårdkasvägen dit vattnet naturligt rinner. Infiltrerbara ytor tillsammans med god dränering är en annan utformning som leder till att en mindre mängd förorenat dagvatten bildas. De är även enkla att anlägga och underhålla. Infiltrationsytor med växter skapar mer grönska och ekosystemtjänster.

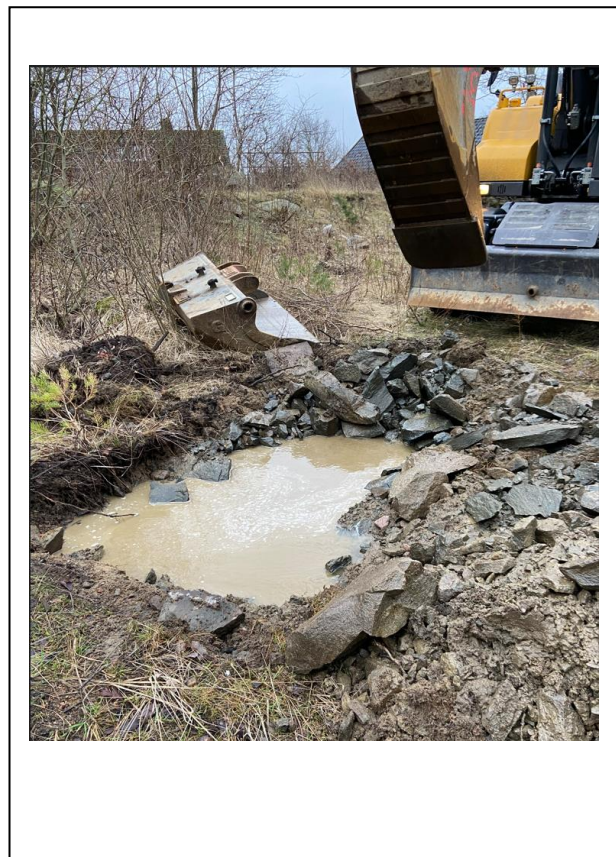
Sektion:		PG nr: PG1	Markyta: +9	Ref:			
Grävmaskin: Hjullastare			Foto nr:				
Prov nr	Djup Ref.nivå (m)	Okulärt bedömd jordart	Viktprocent		Schaktbarhet*	Bärighet	Anm.
			Sten 60-200mm	Block >200mm			
	0,1	Mullhaltig sand					
	0,5	Fyllning sand grus/sprängsten berg

m u my	forsar	rinner	sipprar
Vatten tränger fram			0,1	
Stabiliserat Gvy	0,1

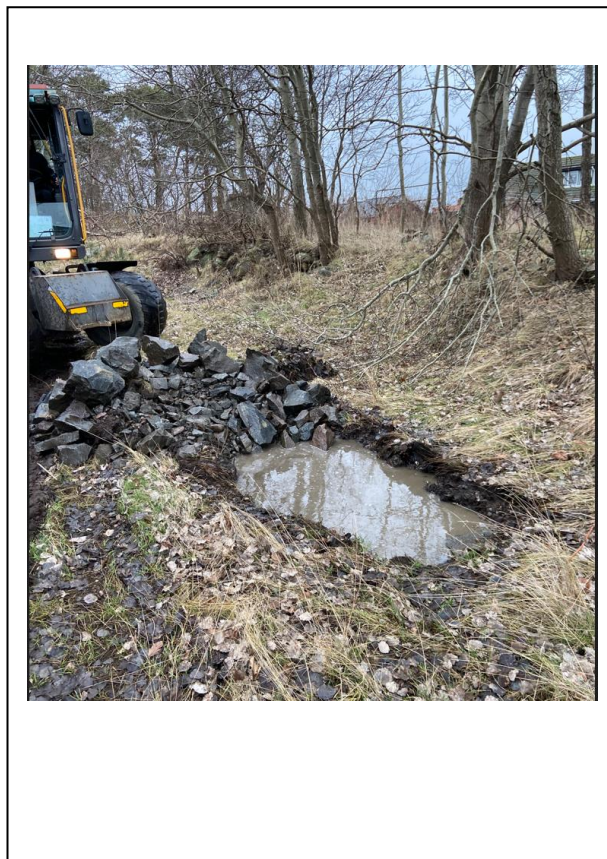
Sektion:		PG nr: PG2	Markyta: +9	Ref:			
Grävmaskin: Hjullastare			Foto nr:				
Prov nr	Djup Ref.nivå (m)	Okulärt bedömd jordart	Viktprocent		Schaktbarhet*	Bärighet	Anm.
			Sten 60-200mm	Block >200mm			
	0,1	Mullhaltig sand					
	0,7	Fyllning sand grus sten/sprängsten berg

m u my	forsar	rinner	sipprar
Vatten tränger fram			0,1	
Stabiliserat Gvy	0,1

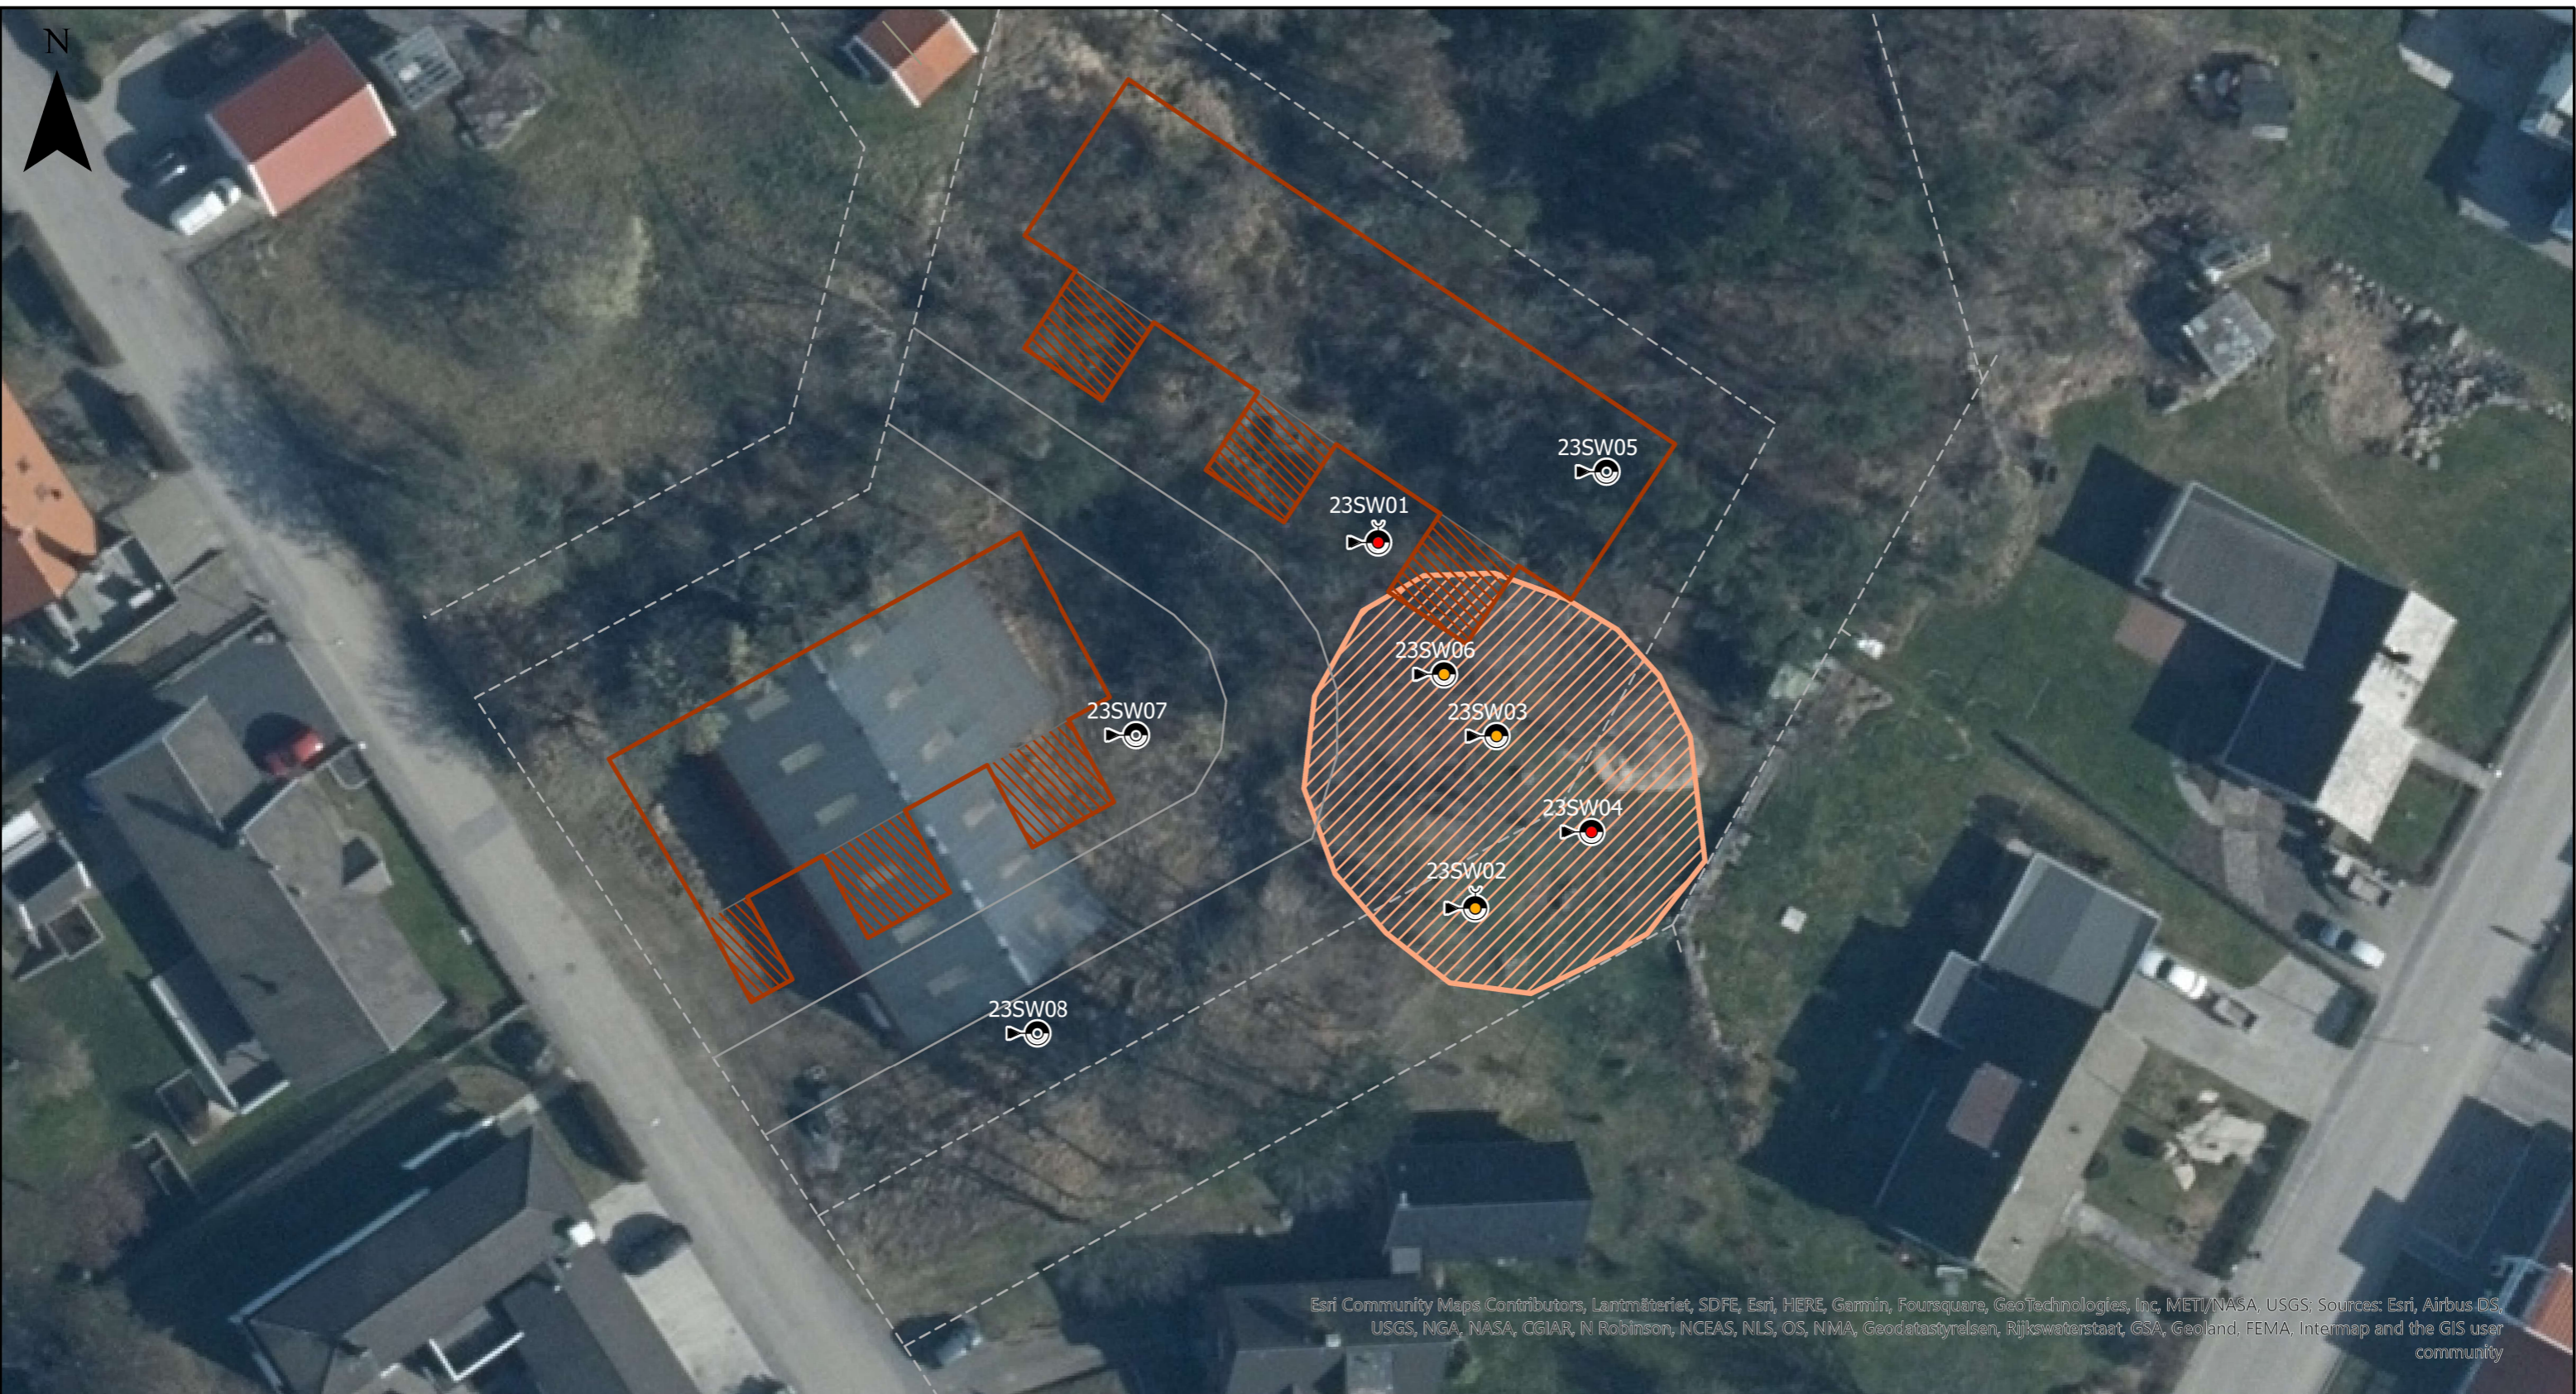
BILAGA 1

Genomförd provtagning
 Träslövsläge 2:33
 Träslövsläge 2:16
 Uppdragsnummer: 30056799
 Upprättad av: Mark Björnfors
 Granskad av: Petra Almqvist
