Inventering av groddjur

Vid Himle i Varbergs kommun, 2020

Titel: Inventering av groddjur – Vid Himle i Varbergs kommun 2020

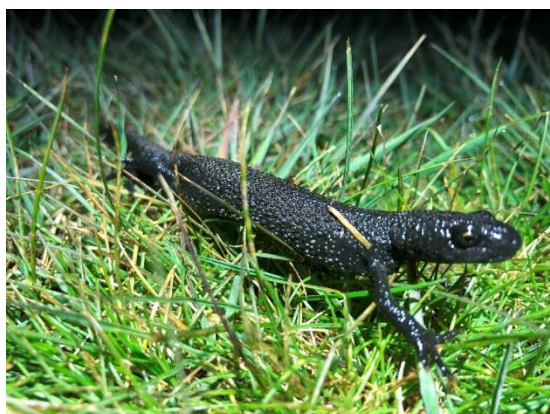
Figur 9. Större vattensalamander vandrande mot småvatten ID 16. Större vattensalamander observerades i totalt sex småvatten (ID 1,2,3,7,16 och 17) varav ingen av populationerna var kända sedan tidigare.

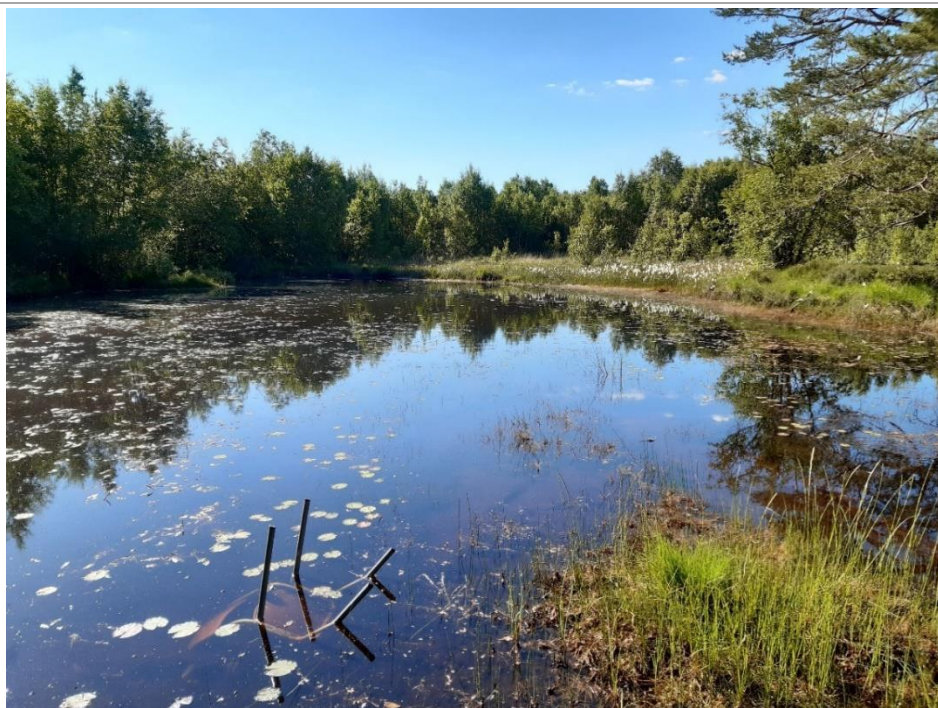
Småvatten ID 2

Besök 1: 2020-04-08	Tid: 00:15-00:35	Väder: Klart, 9°C
Besök 2: 2020-04-18	Tid: 21:00-21:30	Väder: Klart, 5°C
Besök 3: 2020-05-02	Tid: 21:00-21:30	Väder: Klart, 9°C
Småvattnets centrumkoordinater Sweref 99 TM: N:6327357, E: 339979		
Småvattnets storlek: ca 2580 m ²		
Beskrivning av småvattnet		
Småvattnet har en stor vattenspegel med klart vatten och små trädbeklädda öar. Vattenvegetationen, med bland annat mannagräs, finns för äggläggning men bredkaveldun förekommer och kan breda ut sig vilket kan minska den öppna vattenspegeln. Kantzonerna är flacka med undantag för norra sidan. Sumpskog finns i östra kanten.		
Förekommande groddjursarter	Motivering till klassning	
Större vattensalamander (3), mindre vattensalamander (1)	Småvattnet klassas till <i>Högt värde</i> då det hyser den ovanligare arten större vattensalamander. Dessutom observerades mindre vattensalamander.	
Klassning av småvatten		
<input checked="" type="checkbox"/> Högt värde <input type="checkbox"/> Medelvärde <input type="checkbox"/> Visst värde <input type="checkbox"/> Lågt värde

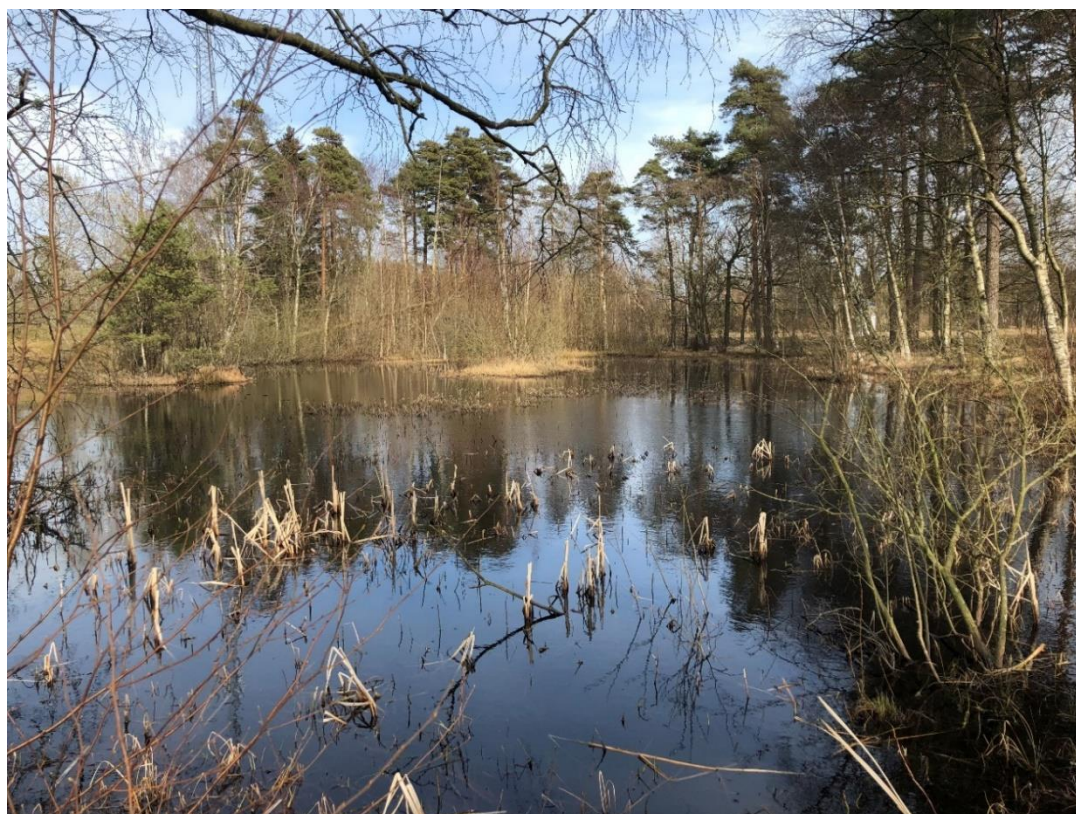
Småvatten ID 3

Besök 1: 2020-04-08	Tid: 00:40-01:00	Väder: Klart, 9°C
Besök 2: 2020-04-18	Tid: 21:35-22:10	Väder: Klart, 5°C
Besök 3: 2020-05-02	Tid: 21:35-22:00	Väder: Klart, 8°C
Småvattnets centrumkoordinater Sweref 99 TM: N:6327604, E: 339956		
Småvattnets storlek: ca 120 m ²		
Beskrivning av småvattnet		
Småvattnet är avlångt med en bredd på ca två meter. I den västra delen av småvattnet finns en grundare strandzon med tät vegetation av salix. I den östra delen är strandzonen djupare med sparsam vattenvegetation. Det finns tecken på att vattennivån fluktuerar under året och kan torka ut helt.		
Förekommande groddjursarter	Motivering till klassning	
Större vattensalamander (2), åkergroda (1)	Trots en begynnande igenväxning och risk för uttorkning klassas småvattnet med <i>Högt värde</i> med anledning av att större vattensalamander noterades i småvattnet. Större vattensalamander är snäv i sitt val av vattenmiljöer för parningslek och är därmed ett tecken på att småvattnet håller hög vattenkvalitet.

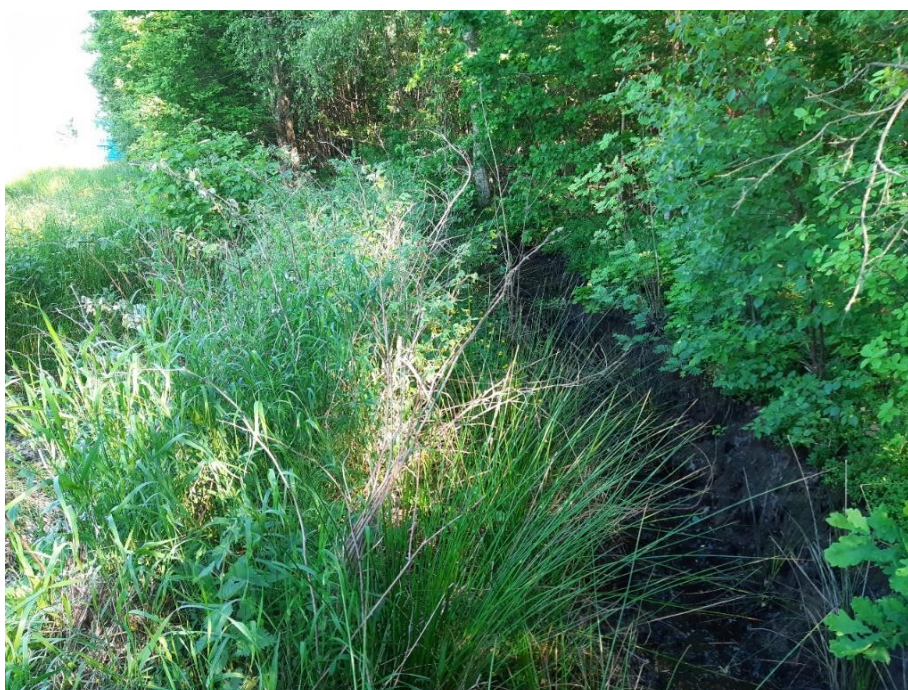
Småvatten ID 4

Besök 1: 2020-04-08	Tid: 22:00-22:30	Väder: Klart, 9°C
Besök 2: 2020-04-14	Tid: 23:00-23:30	Väder: Molnigt, 7°C
Besök 3: 2020-05-02	Tid: 22:45-23:15	Väder: Klart, 8°C
Småvattnets centrumkoordinater Sweref 99 TM: N:6328020, E: 339003		
Småvattnets storlek: ca 1,2 hektar		
Beskrivning av småvattnet		
Småvattnet har brunt humusvatten och siktdjupet är litet. Mitt i dammen finns en björkbeklädd ö. Strandzonen har relativt höga kanter täckta av gräs, örter och salix. Vattenvegetationen är riklig, särskilt i de södra delarna.		
Förekommande groddjursarter	Motivering till klassning	
Vanlig padda	Småvattnet klassas till <i>Medelhögt värde</i> till <i>Högt värde</i> på grund av stor population av vanlig padda (minst 200 adulta). Småvattnet har goda kvaliteter som grodvatten och det kan finnas större vattensalamander. Det mörka vattnet gör det svårt att upptäcka arten. För det krävs fällor eller hävning efter larver senare under sommaren.

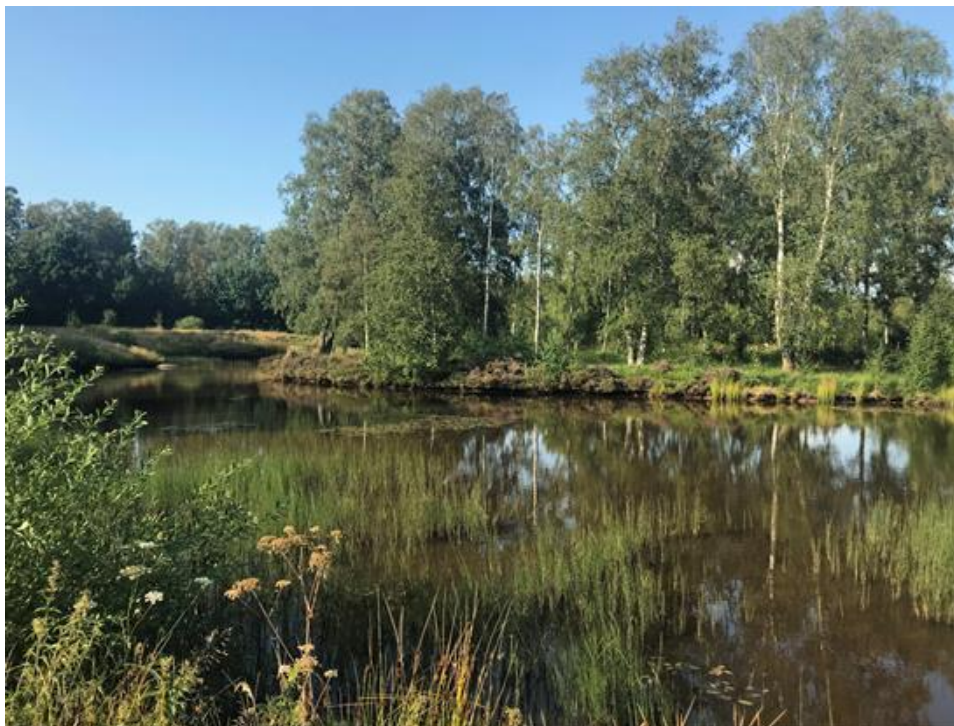
Småvatten ID 5

Besök 1: 2020-04-08	Tid: 20:30-20:45	Väder: Klart, 9°C
Besök 2: 2020-04-14	Tid: 00:00-00:15	Väder: Molnigt, 7°C
Småvattnets centrumkoordinater Sweref 99 TM: N:6328093, E: 338750		
Småvattnets storlek: ca 140 m ²		
Beskrivning av småvattnet		
<p>Småvattnet ligger i en tät lövskog som inte släpper igenom mycket solljus. Den skuggiga miljön bidrar till att dammen nästan uteslutande saknar vattenvegetation. Dammen är relativt grund och det finns en risk att den torkar ut helt vissa år. Småvattnet ligger nära andra bekräftade lekvatten och fungerar som en del av värdena i spridningskorridoren (se figur 7). För att småvattnet ska fungera som lämpligt lekvatten för groddjur krävs ökad solinstrålning vilket skapas genom avverkning av omslutande träd.</p>		
Förekommande groddjursarter	Motivering till klassning	
Vanlig padda	Småvattnet har fått ett <i>Lågt värde</i> på grund av det skuggiga läget, sparsam vattenvegetation, uttorkningsrisk men framför allt på grund av uteblivna fynd av groddjur. Endast 1 vanlig padda observerades i närheten av vattnet

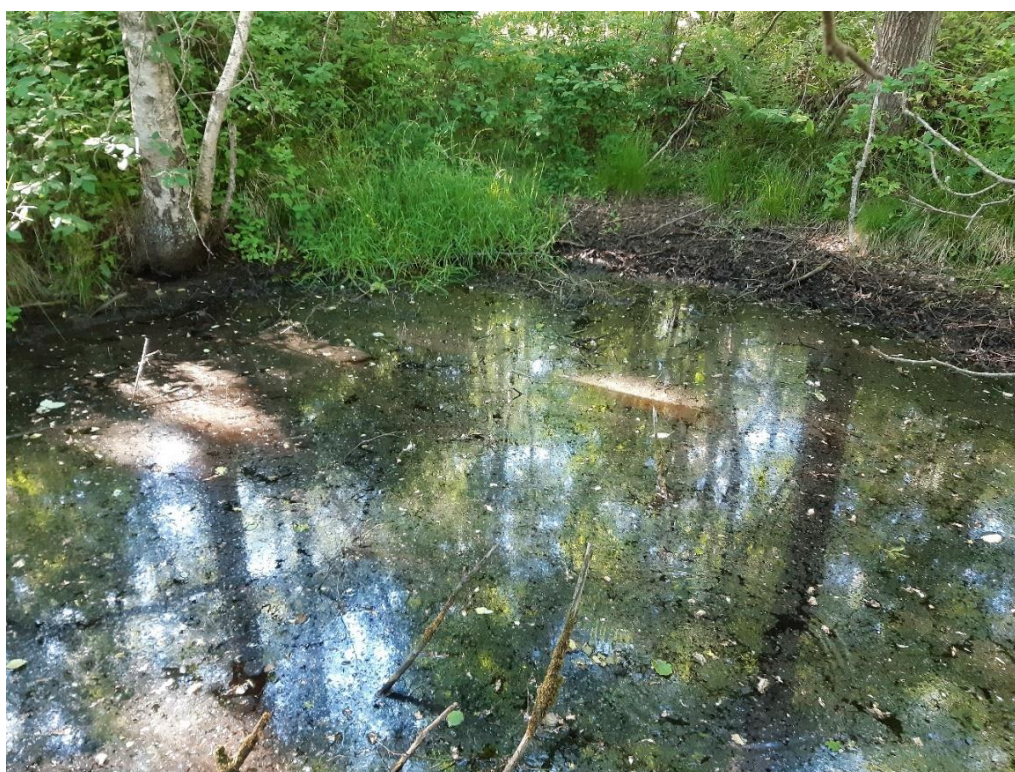
Småvatten ID 6

Besök 1: 2020-04-08	Tid: 21:30-22:00	Väder: Klart, 9°C
Besök 2: 2020-04-14	Tid: 21:45-22:15	Väder: Duggregn, 7°C
Besök 3: 2020-05-02	Tid: 22:15-22:45	Väder: Klart, 8°C
Småvattnets centrumkoordinater Sweref 99 TM: N:6327938, E: 3228952		
Småvattnets storlek: ca 1770 m ²		
Beskrivning av småvattnet		
Småvattnet med mindre öar har nästan obefintlig vattenspegel då mannagräs dominerar vattenvegetationen. Småvattnet saknar tydligt flacka kanter men dessa bedöms ändå vara tillräckliga för att salamandrar skulle kunna stiga i och ur småvattnet.		
Förekommande groddjursarter	Motivering till klassning	
Vanlig padda, vanlig groda, åkergroda	Småvattnet klassas till <i>Högt värde</i> på grund av stor population av vanlig padda (minst 100 adulta). Småvattnet har goda kvaliteter som grodvatten och det kan finnas större vattensalamander. Den täta vattenvegetationen gör det svårt att upptäcka arten. För det krävs fällor eller håvning efter larver senare under sommaren.

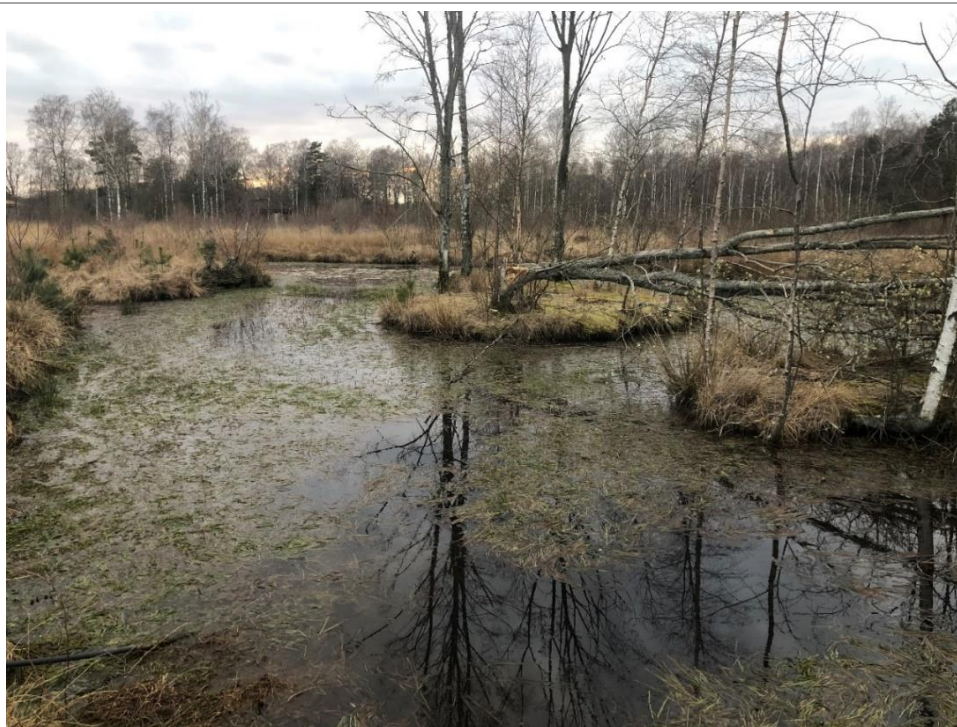
Småvatten ID 7

Besök 1: 2020-04-08	Tid: 22:30-22:45	Väder: Klart, 9°C
Besök 2: 2020-04-14	Tid: 22:15-22:45	Väder: Duggregn, 7°C
Småvattnets centrumkoordinater Sweref 99 TM: N:6327811, E: 338854		
Småvattnets storlek: ca 430 m ²		
Beskrivning av småvattnet		
Småvattnet hade ett visst ljusinsläpp men täta videbuskar täcker södra kanten. Vattenvegetationen domineras emellertid av kaveldun och småvattnet riskerar igenväxning. Småvattnet är dessutom förorenat med nedskräpning och kemikalier.		
Förekommande groddjursarter	Motivering till klassning	
Större vattensalamander (20), mindre vattensalamander (10), vanlig padda (10-tal)	Trots en begynnande igenväxning, risk för uttorkning samt tvivelaktig vattenkvalitet klassas småvattnet med <i>Högt värde</i> med anledning av att större vattensalamander observerades i småvattnet. Större vattensalamander är snäv i sitt val av vattenmiljöer för parningslek och är därmed ett tecken på att småvattnet trots allt håller hög vattenkvalitet.

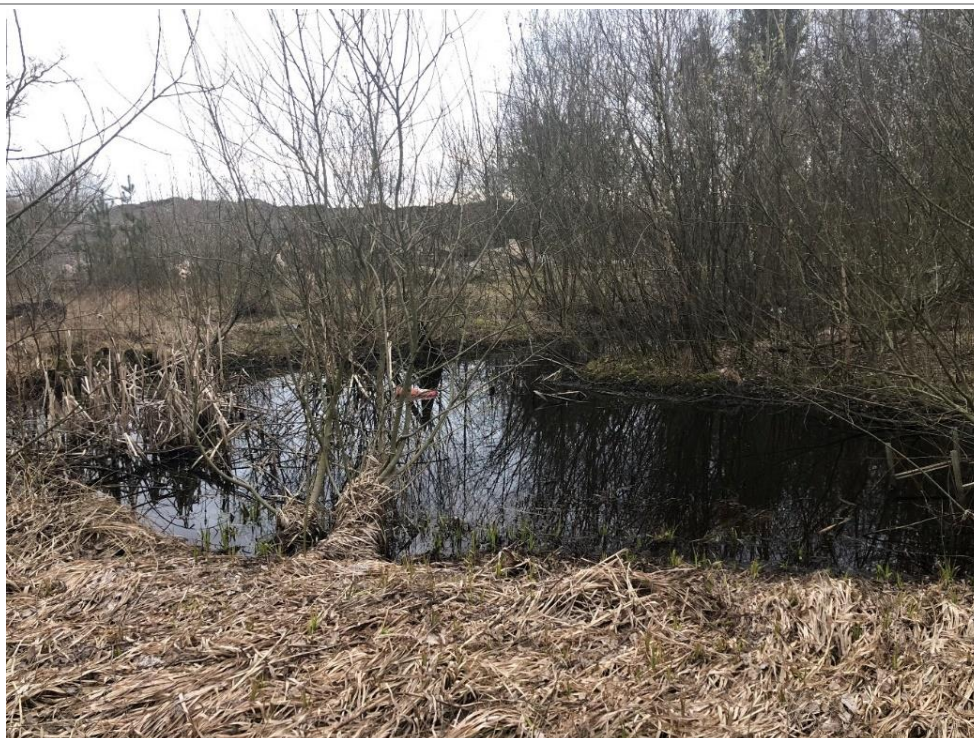
Småvatten ID 8

Besök 1: 2020-04-08	Tid: 21:00	Väder: Klart, 9°C
Småvattnets centrumkoordinater Sweref 99 TM: N:6327720, E: 339145		
Småvattnets storlek: -		
Beskrivning av småvattnet		
Det på förhand identifierade småvattnet var under inventeringen av groddjur nästan helt uttorkat. Då det inte är ett permanent vatten är sannolikheten att hysa groddjur här minimal. Dock ligger platsen bra till för att restaurera småvattnet och således skapa en metapopulation för åtminstone större vattensalamander.		
Förekommande groddjursarter	Motivering till klassning	
-	-	
Klassning av småvatten		
<input type="checkbox"/> Högt värde <input type="checkbox"/> Medelvärde <input type="checkbox"/> Visst värde <input type="checkbox"/> Lågt värde

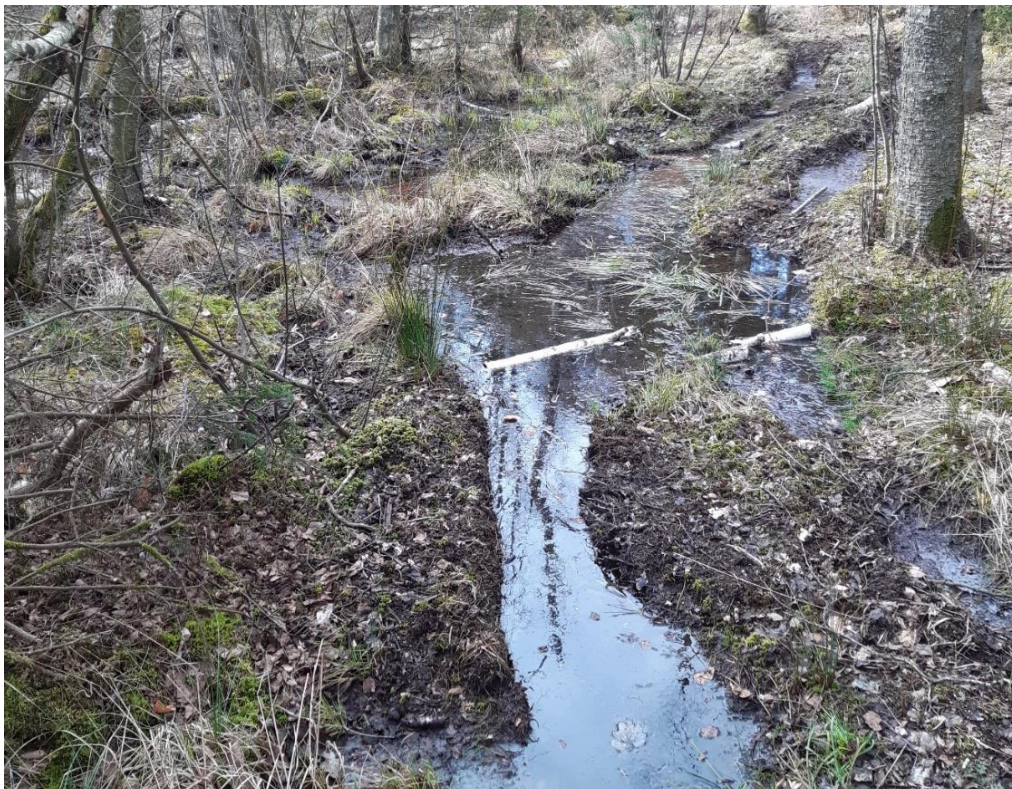
Småvatten ID 10

Besök 1: 2020-04-08	Tid: 18:00	Väder: Klart, 9°C
Småvattnets centrumkoordinater Sweref 99 TM: N:6328265, E: 339320		
Småvattnets storlek: -		
Beskrivning av småvattnet		
Det på förhand identifierade småvattnet var under inventeringen av groddjur nästan helt uttorkat. Då det inte är ett permanent vatten är sannolikheten att hysa groddjur här minimal.		
Förekommande groddjursarter	Motivering till klassning	
-	-	
Klassning av småvatten		
<input type="checkbox"/> Högt värde <input type="checkbox"/> Medelvärde <input type="checkbox"/> Visst värde <input type="checkbox"/> Lågt värde

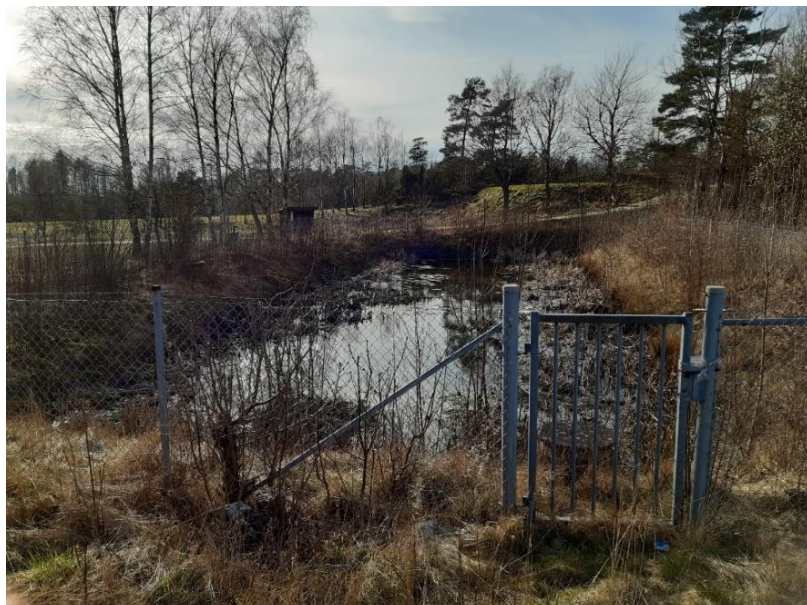
Småvatten ID 14

Besök 1: 2020-04-08	Tid: 17:00	Väder: Klart, 14°C
Besök 2: 2020-04-18	Tid: 22:20-22:50	Väder: Klart, 5°C
Besök 3: 2020-05-02	Tid: 23:00-23:30	Väder: Klart, 8°C
Småvattnets centrumkoordinater Sweref 99 TM: N:6328398, E: 338575		
Småvattnets storlek: ca 4800 m ²		
Beskrivning av småvattnet		
Småvattnet utgörs av långsträckt dike, ca 850 meter långt. Majoriteten av diket återfinns i jordbruksmark med branta sluttningar. Vattenvegetationen i odlingslandskapet är god och består främst av veketåg och mannagräs. I söder omges småvattnet av lövskog och är således beskuggat, med ett fåtal vattenväxter som resultat. Endast observationer av romklumpar av obestämd brunroda gjordes i diket i mitten av jordbruksmarken.		
Förekommande groddjursarter	Motivering till klassning	
Romklumpar (3)	Småvattnet klassas som <i>Visst värde</i> då enstaka observationer av brunroda gjordes. Ingen betydande leklokal för groddjur med endast fynd av romklumpar. Viktig spridningskorridor i landskapet.

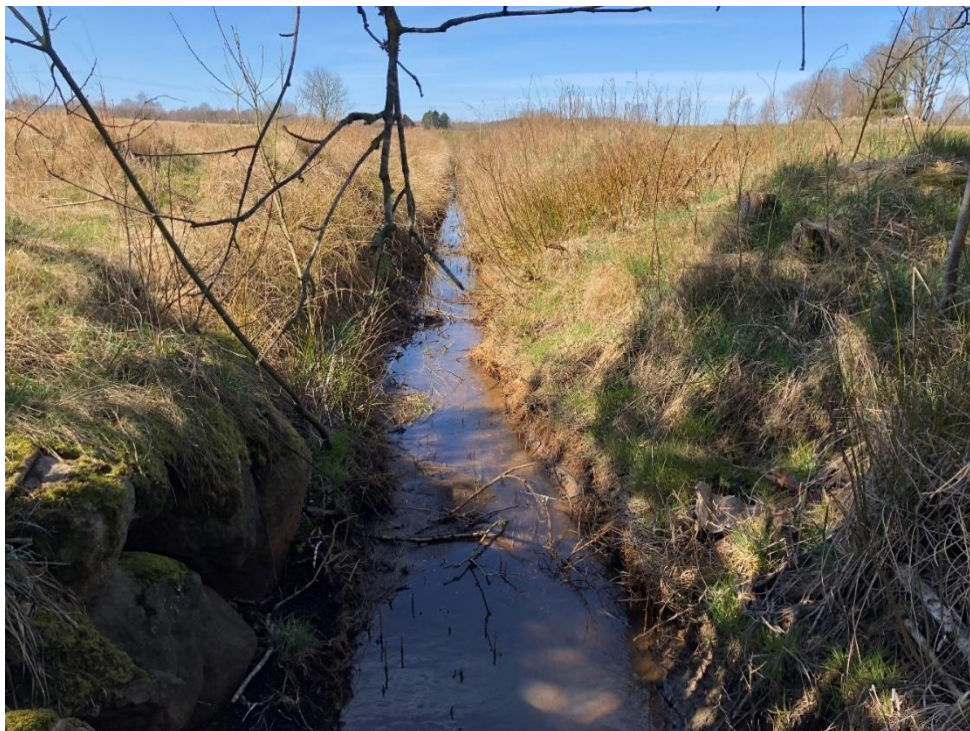
Småvatten ID 15

Besök 1: 2020-04-14	Tid: 12:00-12:30	Väder: Klart, 8°C
Besök 2: 2020-04-14	Tid: 23:30-00:00	Väder: Duggregn, 8°C
Småvattnets centrumkoordinater Sweref 99 TM: N:6328891, E: 339309		
Småvattnets storlek: ca 4200 m ²		
Beskrivning av småvattnet		
Småvattnet utgörs av Nygårdsbäcken som mynnar i havet. Bäcken rinner genom blandskog med visst ljusinsläpp främst vid de öppnare ytorna kring betesmarkerna. Vattenvegetation är obefintlig men en del död ved skapar lugnare partier. Bäck rinner ut genom trumma vid motorvägen. Fisk noterat i vattnet.		
Förekommande groddjursarter	Motivering till klassning

-	Småvattnet klassas som <i>Lågt värde</i> då inga fynd av groddjur gjordes. Dessutom förekommer fisk i bäcken, som en potentiell predator.	
Klassning av småvatten		
<input type="checkbox"/> Högt värde <input type="checkbox"/> Medelvärde <input type="checkbox"/> Visst värde <input checked="" type="checkbox"/> Lågt värde

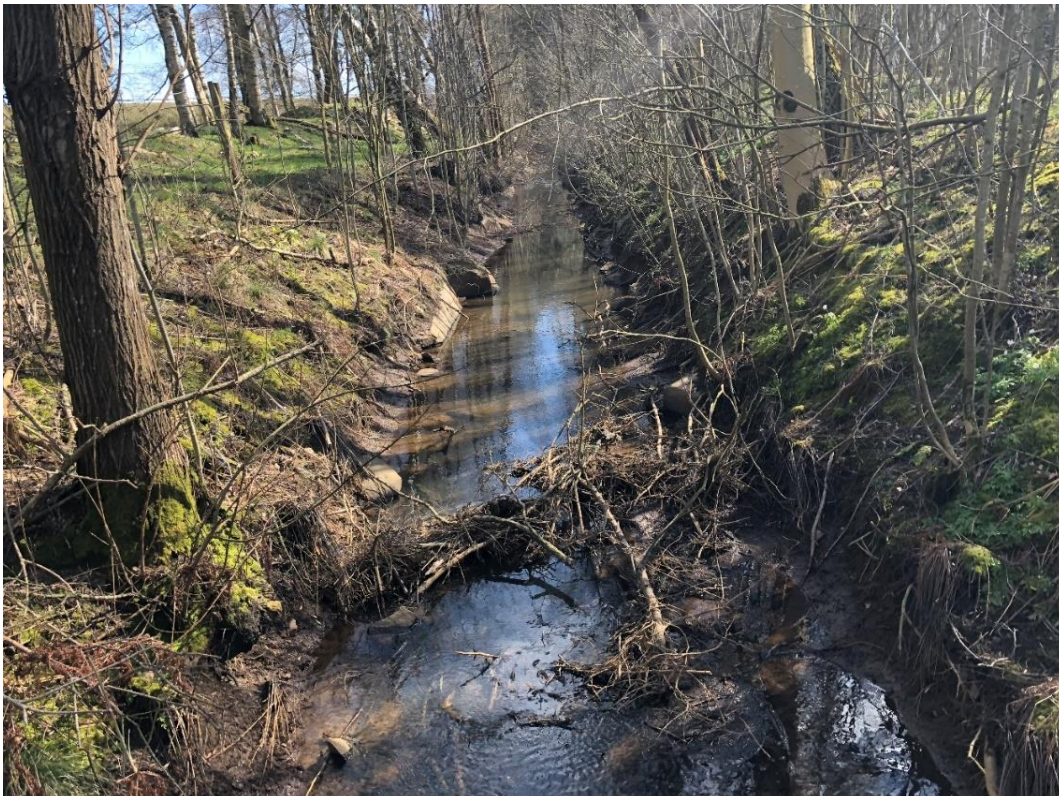
Småvatten ID 16

Besök 1: 2020-04-08	Tid: 23:00-23:15	Väder: Klart, 8°C
Besök 2: 2020-04-14	Tid: 20:00-20:20	Väder: Duggregn, 7°C
Besök 3: 2020-04-18	Tid: 21:00-21:15	Väder: Klart, 5°C
Besök 4: 2020-05-02	Tid: 23:00-23:15	Väder: Klart, 8°C
Småvattnets centrumkoordinater Sweref 99 TM: N:6327480, E: 339295		
Småvattnets storlek: ca 770 m ²		
Beskrivning av småvattnet		
Småvattnet utgörs av vattenhål på golfbana med stor vattenspegel. Kaveldun dominerar i de relativt flacka kantzoner. Kaveldun riskerar att breda ut sig men sannolikt rensas dammen kontinuerligt som en del av underhållet på golfbanan. Golfbanans gräsmarker dominerar omgivningen tillsammans med skogsdunge. Ljusinsläppet är högt då beskuggning i stor utsträckning saknas.		
Förekommande groddjursarter	Motivering till klassning	
Större vattensalamander (14)	Småvattnet klassas som <i>Högt värde</i> då det hyser en stabil population av den ovanligare arten större vattensalamander. Sannolikt bör fler groddjursarter nyttja småvattnet.

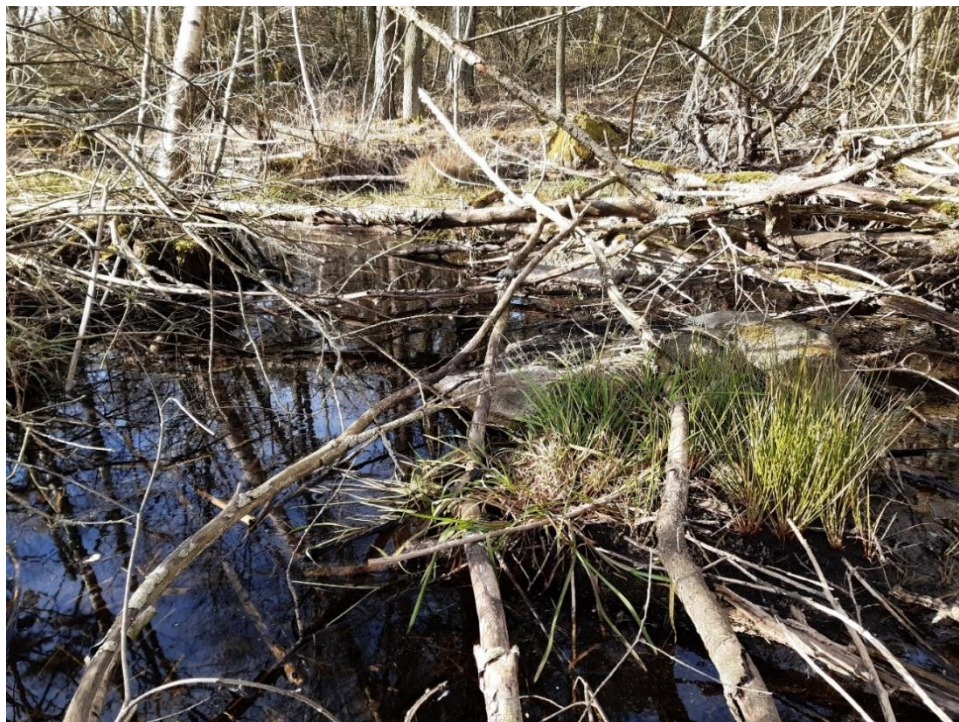
Småvatten ID 19

Besök 1: 2020-04-14	Tid: 14:00	Väder: Klart, 7°C
Besök 2: 2020-04-18	Tid: 22:45-23:00	Väder: Klart, 7°C
Småvattnets centrumkoordinater Sweref 99 TM: N:6327953, E: 340237		
Småvattnets storlek: ca 300 m ²		
Beskrivning av småvattnet		
Småvattnet utgörs av fuktsänka i kantzon mellan betesmark och skogsområde. Småvattnet finns på båda sidor om grusvägen. Ljusinsläppet är gott och således förekommer mycket vattenväxter såsom vecketåg och mannagräs. Småvattnet riskerar att växa igen och är sannolikt inte permanent vilket ger svag potential som lekvatten för groddjur.		
Förekommande groddjursarter	Motivering till klassning

-	Småvattnet klassas som <i>Lågt värde</i> då inga groddjur noterades. Småvattnet riskerar dessutom att torka ut under sommarmånaderna.	
Klassning av småvatten		
<input type="checkbox"/> Högt värde <input type="checkbox"/> Medelvärde <input type="checkbox"/> Visst värde <input checked="" type="checkbox"/> Lågt värde

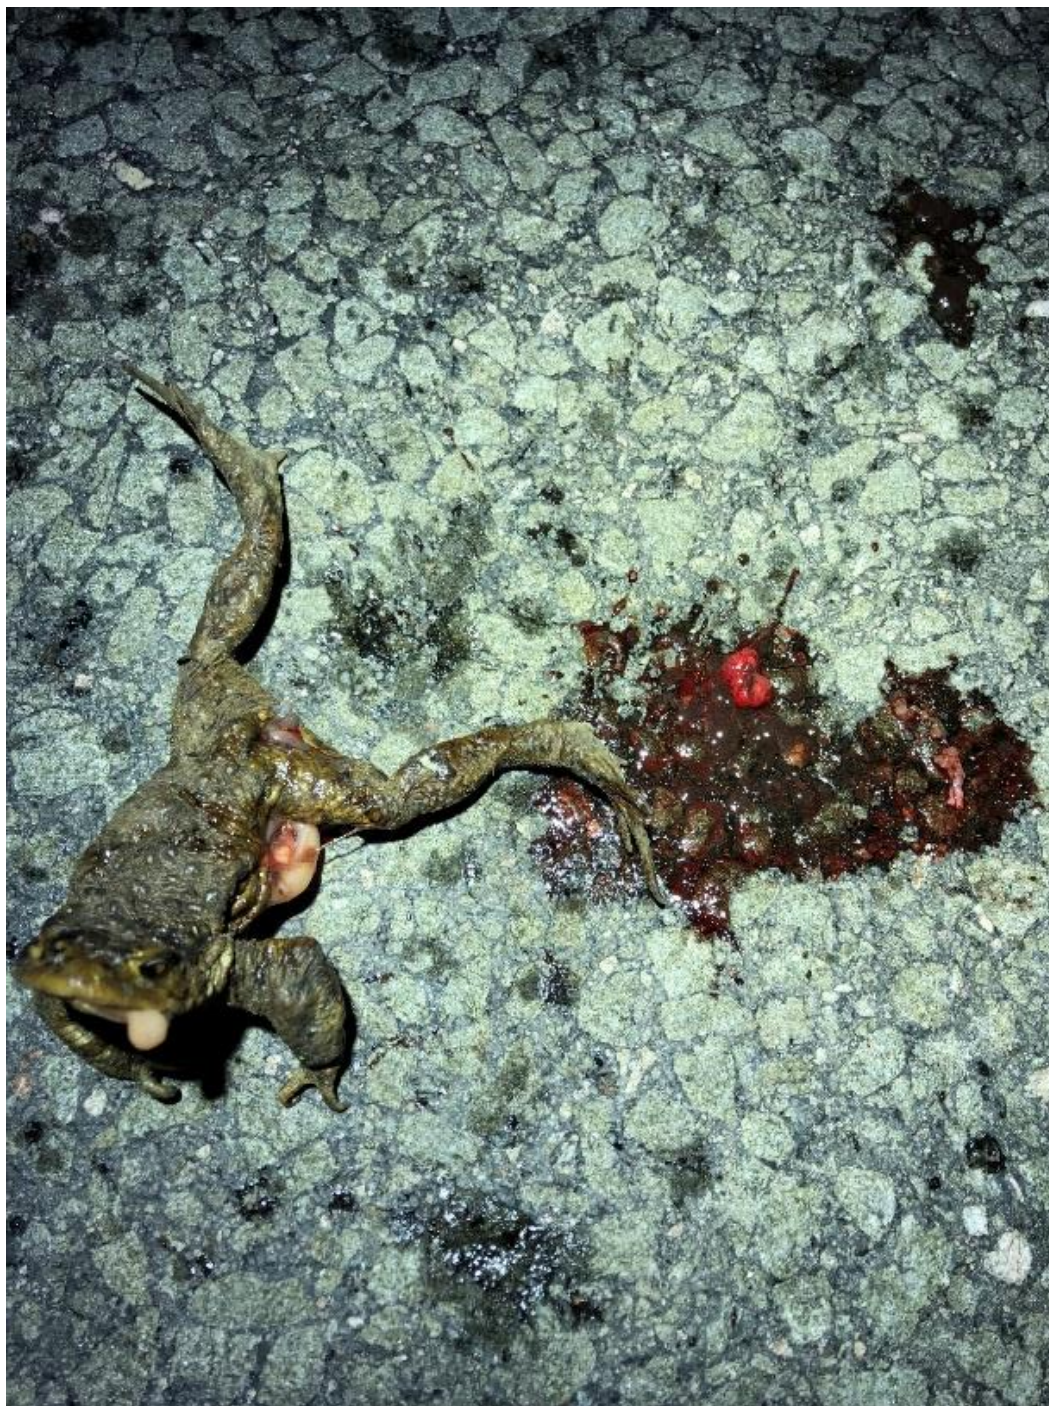
Vid Lantmannavägen observerades både vanlig groda och vanlig padda, antingen i de vattenfyllda diken eller vandrande på väg. En vanlig padda observerades trafikdödad på sträckan (Bilaga 2). Totalt observerades 6 vanlig padda och 3 vanlig groda, på eller bredvid vägbanan. Lantmannavägen delar groddjurshabitatens övervintringsplats och lekvatten och således riskerar groddjur att trafikdödas på denna sträcka liksom Spannarpsvägen (den väg som leder till Björkäng Vägkrog). Då småvattnen ID 4 och ID 6 hyser en livskraftig population av vanlig padda, är det främst den arten som riskerar att trafikdödas på sträckan/sträckorna. En stråkinventering under vandringsperiod kan utreda om åtgärder på sträckan är nödvändiga.

Figur. Vanlig padda trafikdödad på Lantmannavägen, vid inventeringen 2020-04-08. Potentiell konflikträcka mellan groddjur och infrastruktur noterades.
