Kompletterande miljöteknisk markundersökning

Bua hamn, Varbergs kommun

Samhällsutvecklingskontoret
Varbergs kommun

Datum: 2017-07-03

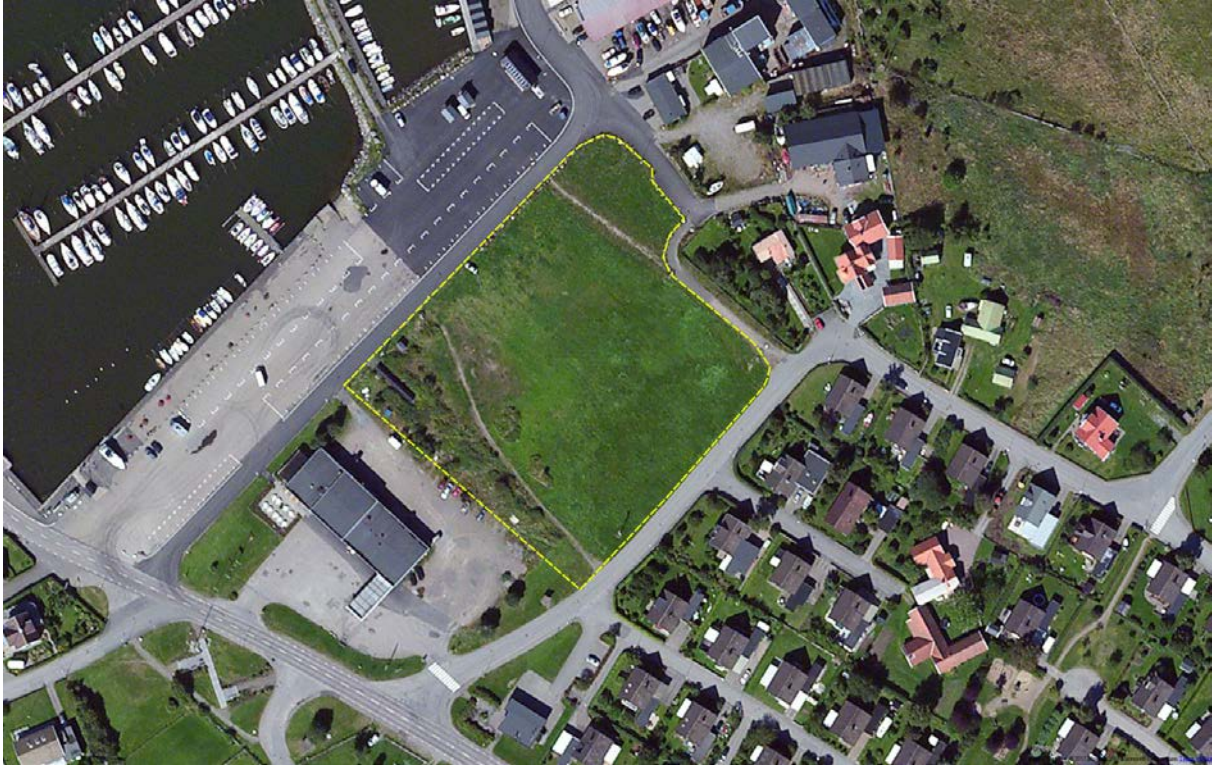
Figur 1. Aktuellt område i Bua hamn, Varbergs kommun, markerad med gul streckad linje.

Vid Bua hamn, i Varbergs kommun, pågår planarbete som medger bebyggelse för centrumändamål, hotell/vandrarhem, bostadsbebyggelse (flerbostadshus). Inom del av planområdet har det tidigare varit uppställningsplats för båtar. Undersökningsområdet är ca 12 000 m² och är idag igenväxt, se *figur 1* nedan.

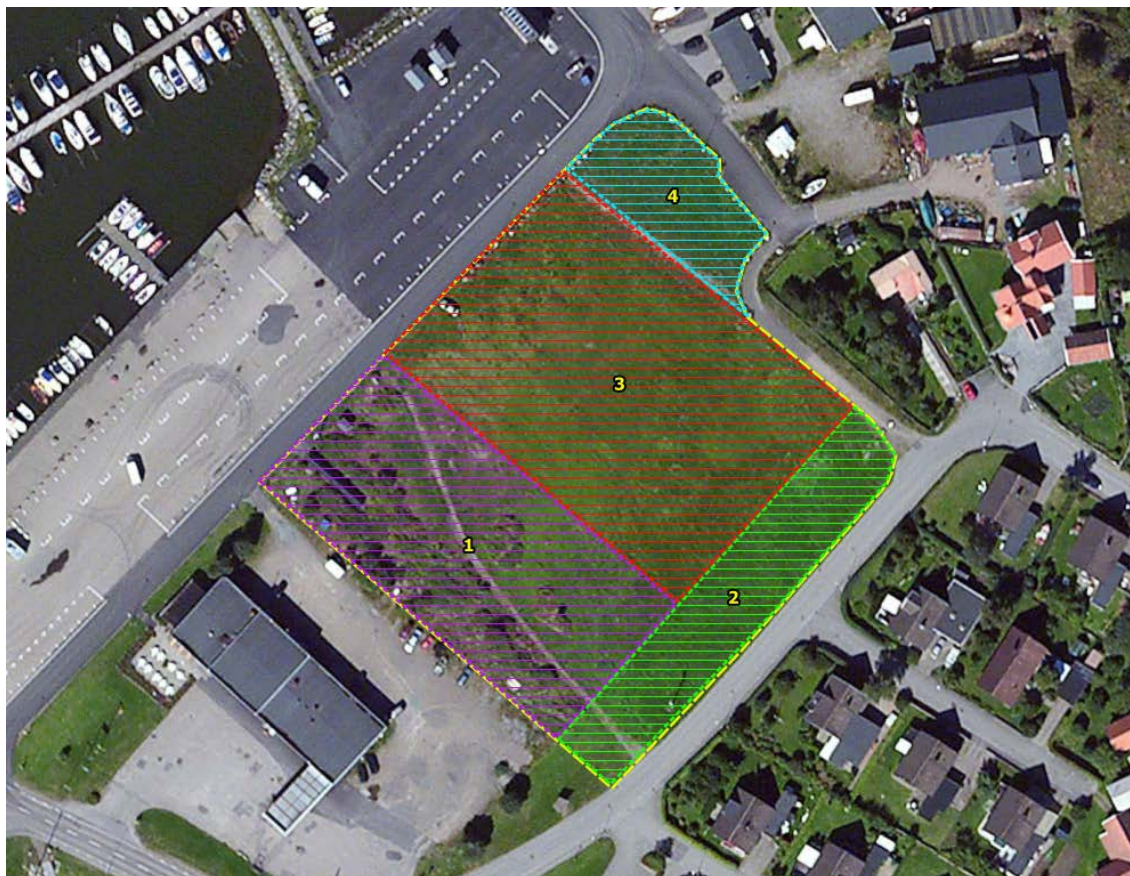
Figur 3. Samlingsprover på yttlig jord har tagits inom fyra delområden (delomr. 1-4).

Området har delats in i fyra mindre delområden (delomr. 1-4) baserat på äldre flygbilder och hur olika ytor har nyttjats. Provtagna delområdets lägen redovisas i *figur 3*.

- Provtagning av yttlig jord i fyra delområden.
- Inom varje delområde konstruerades två samlingsprover, varje samlingsprov består av ca 30 stickprover. Bägge proverna har analyserats på laboratorium.
