## Kompletterande markmiljöteknisk undersökning inom del av Svärdfisken 29, Varbergs kommun

Uppdragsnr: 10192227-53

2015-02-05

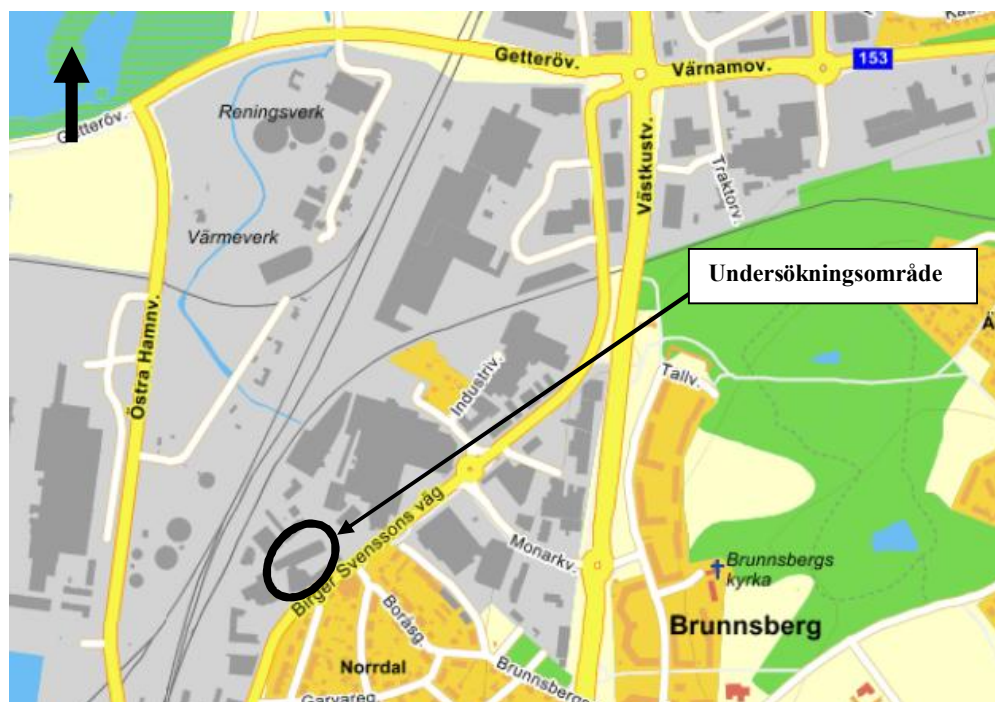
Figur 1. Aktuellt undersökningsområde (eniro.se).

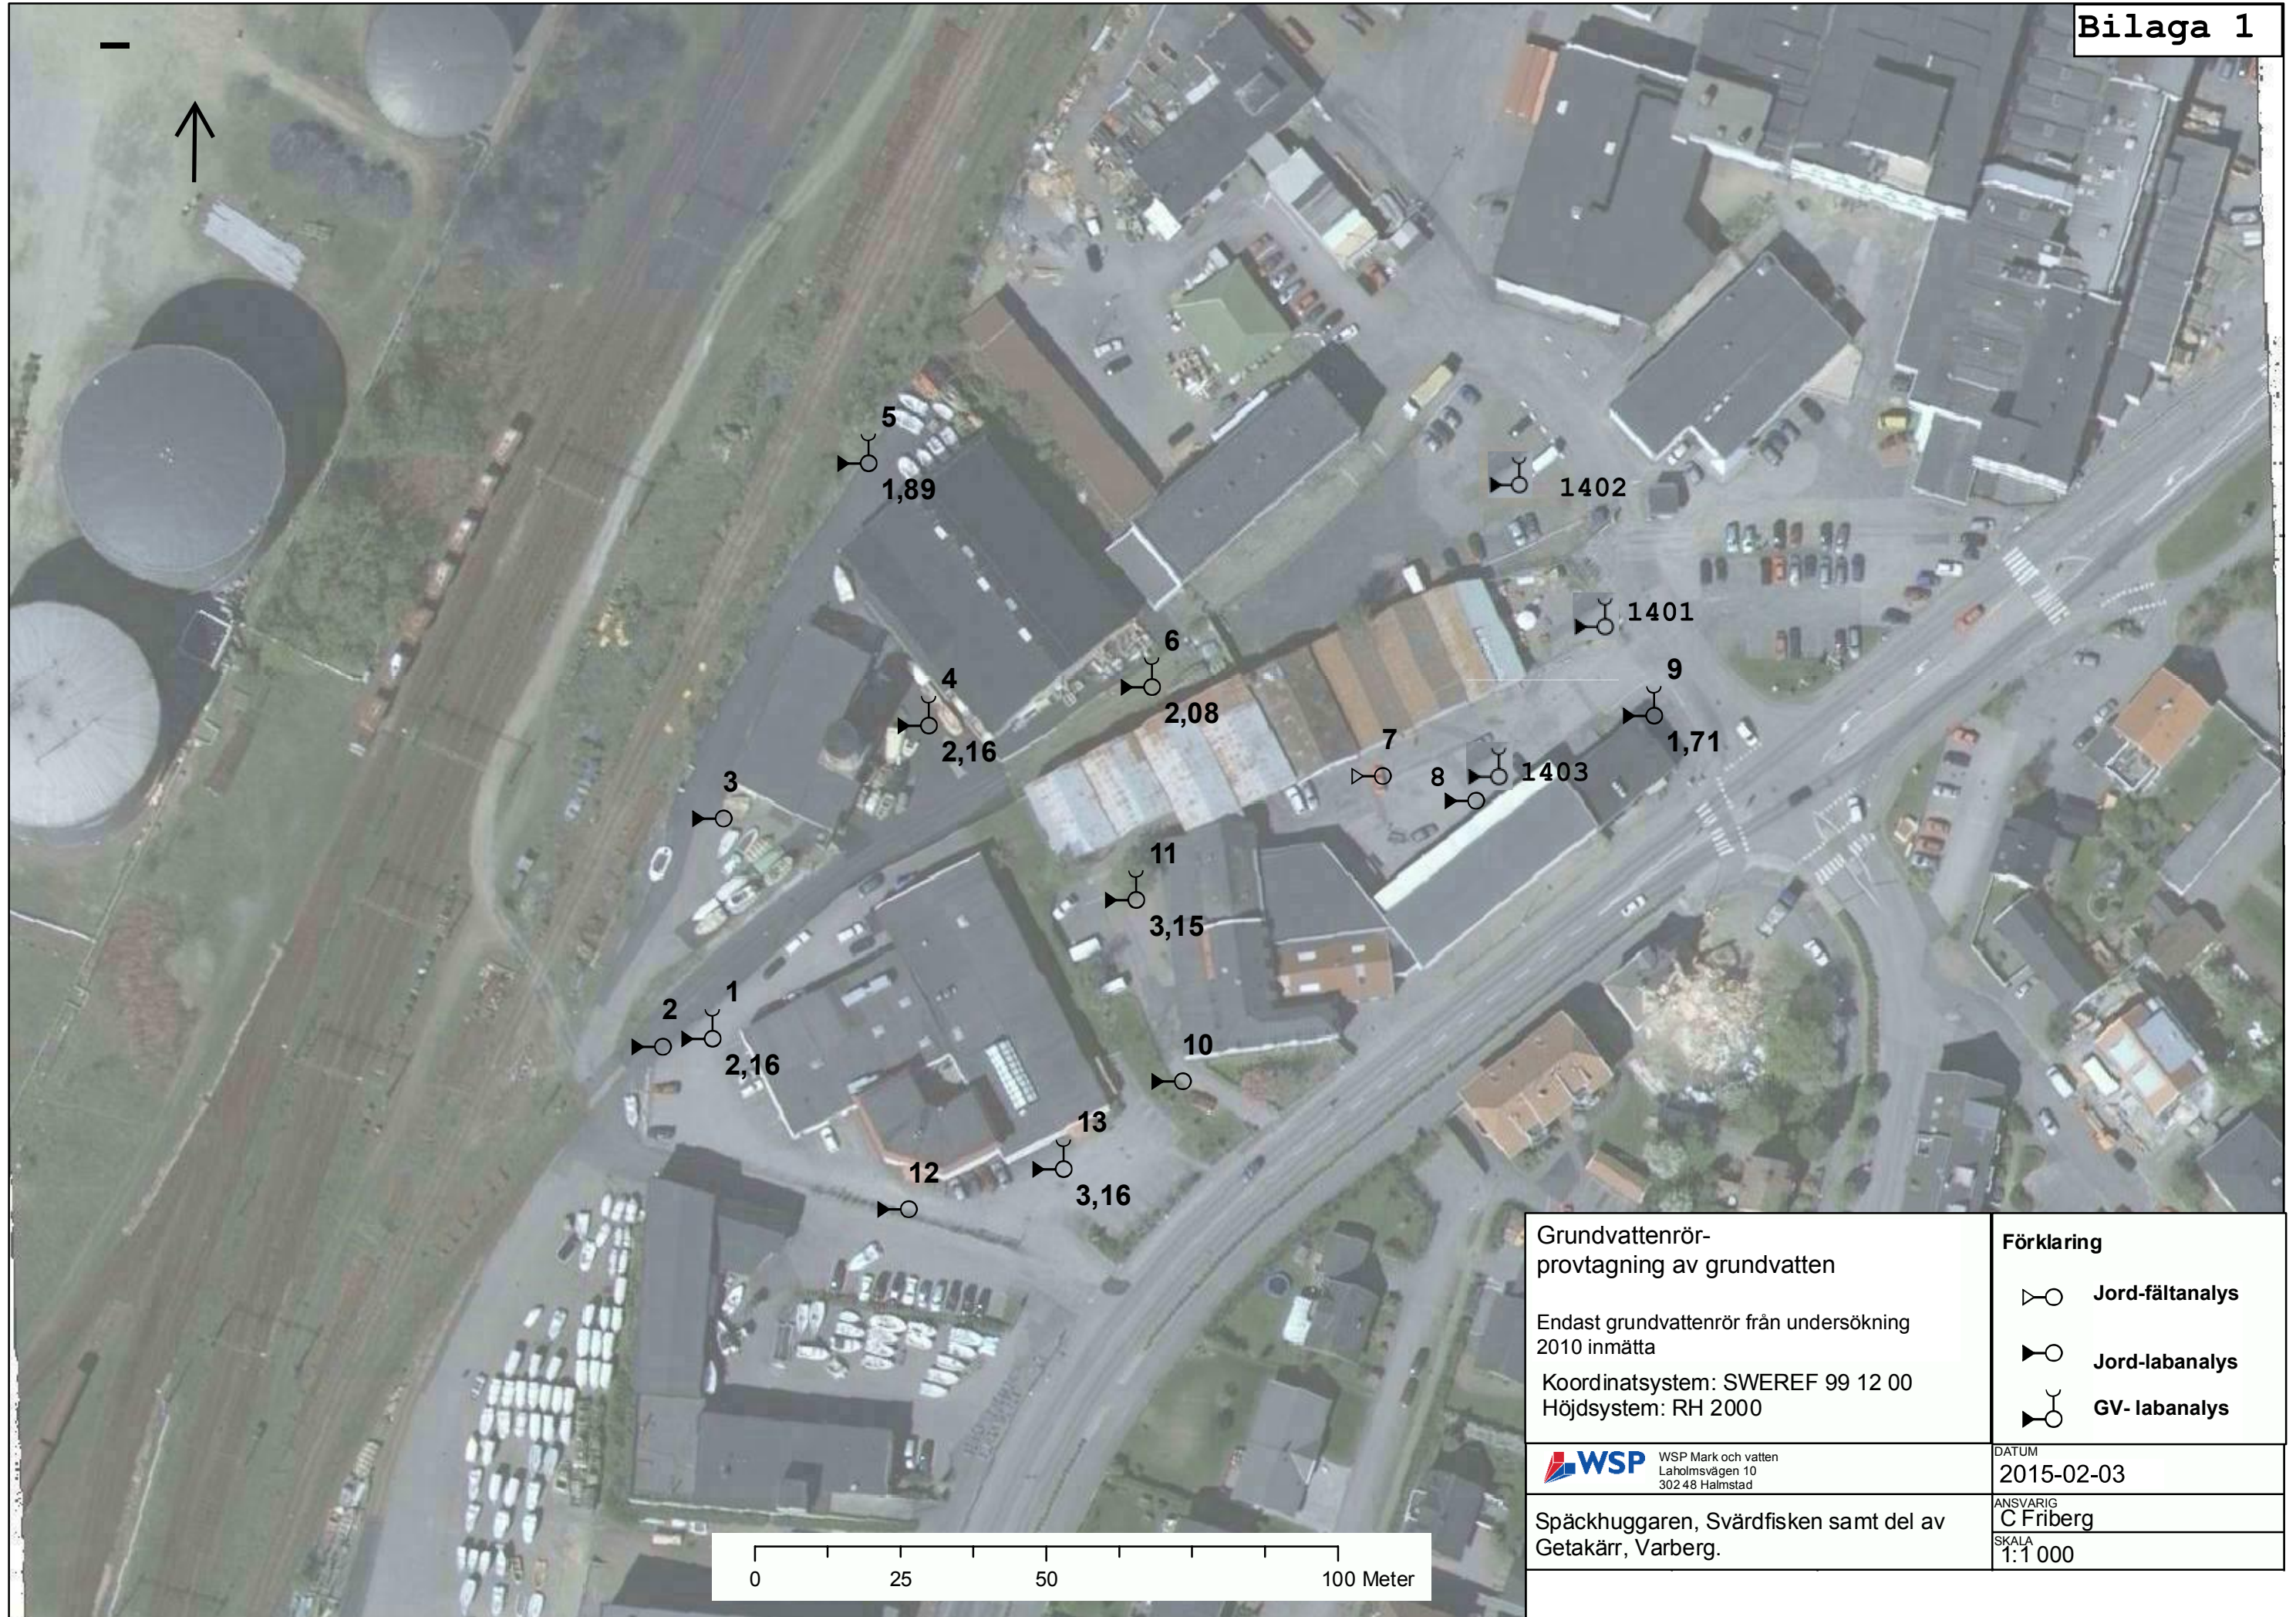
<p>Grundvattenrör- provtagning av grundvatten</p> <p>Endast grundvattenrör från undersökning 2010 inmätta</p> <p>Koordinatsystem: SWEREF 99 12 00 Höjdsystem: RH 2000</p>	<p><b>Förklaring</b></p> <p>  <b>Jord-fältanalys</b></p> <p>  <b>Jord-labanalys</b></p> <p>  <b>GV- labanalys</b></p>
<p>  WSP Mark och vatten Laholmsvägen 10 302 48 Halmstad</p>	<p>DATUM 2015-02-03</p>
<p>Späckhuggaren, Svärdfisken samt del av Getakärr, Varberg.</p>	<p>ANSVARIG C Friberg SKALA 1:1 000</p>

Grundvattenrör har installerats i 3 punkter. Provtagning av grundvatten utfördes i totalt 6 grundvattenrör varav tre nyinstallerade grundvattenrör (GV1401-GV1403) och tre befintliga (GV1, GV9, GV13). I förslag till kompletterande provtagning föreslogs även provtagning av GV6 men detta grundvattenrör gick inte att hitta vid provtagningstillfället.
