RAPPORT

Miljöteknisk undersökning av mark och grundvatten inom fastigheten Mästaren 10, Varbergs kommun

Sjunde Himlen Fastigheter AB

Uppdrag: 1215-144

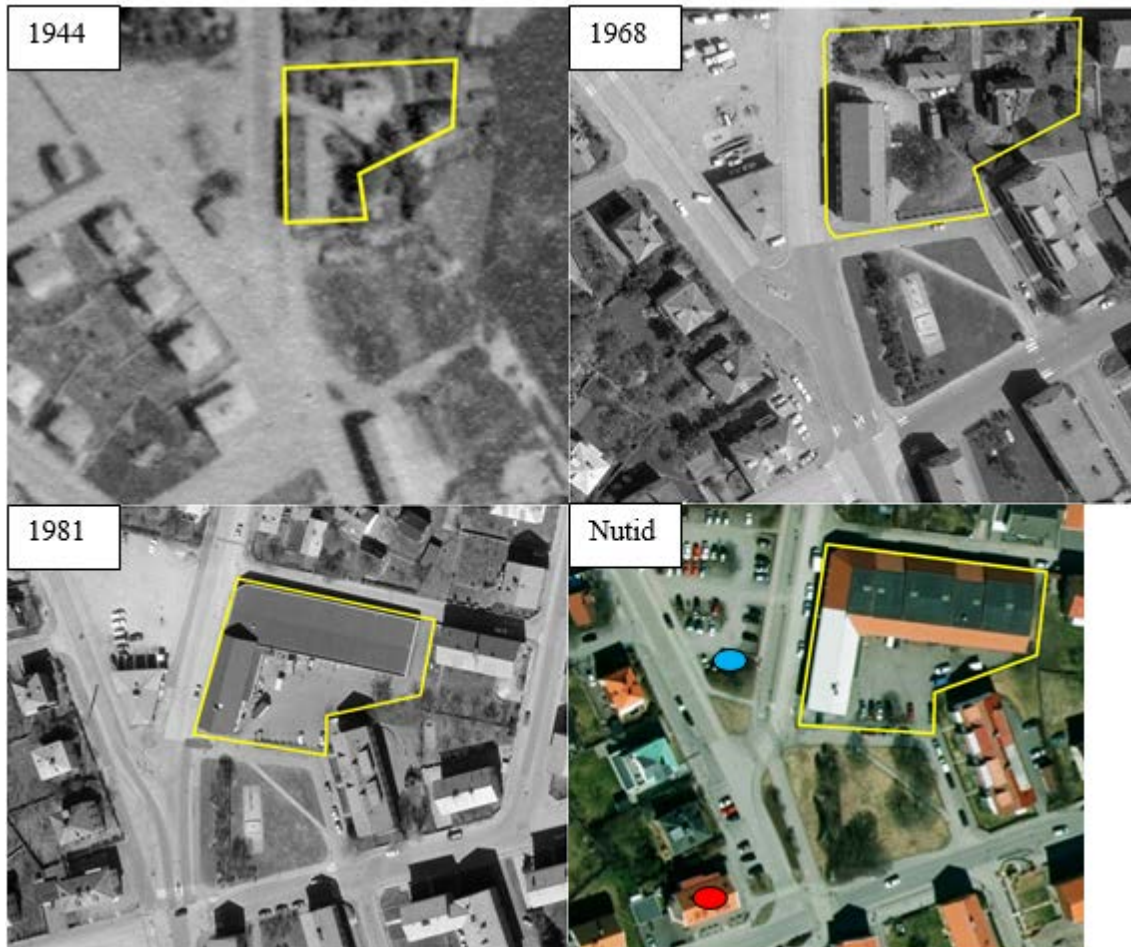
Figur 2. Flygfoto över planområdet från 1944 fram till nutid. Gult område är ungefärligt läge på planområdet, röd punkt f.d. kemtvätt och blå punkt sanerad bensinstation.

- Stadsplanen över området är från 1936. Flygfoton från -44 och -68 visar att planområdet då var bebyggt med en affärslokal längs med del av Östra långgatan och villor samt mindre uthus/byggnader på innertomten mot Klumbergsväg. På flygfotot från 1981 är villorna och uthusen borta och området är nu bebyggt med två sammansatta huskroppar längs med hela Östra långgatan och Klumbergsväg och hela innegården är asfalterad, se **figur 2**. Fastigheten byggdes om ytterligare i slutet av 1980-talet och ser ut så som den gör idag.

- Enligt en MIFO-inventering som utförts av Länsstyrelsen i Hallands län har det funnits en kemtvätt ca 60 m sydväst från planområdet på Ringvägen 114, se **figur 2**. Länsstyrelsen har branschris klassat verksamheten till branschris klass 2 p.g.a. bristande information (innebär en osäkerhetsfaktor). Det har inte kunnat verifieras om klorerade lösningsmedel har använts i verksamheten. Risker förknippade med gamla kemtvättar är att de kan ha använt klorerade lösningsmedel som tvättvätska vilket vid spill/läckage kan förorena mark och grundvatten över stora områden.

- En bensinstation med bilverkstad har funnits på grannfastigheten Kvarnsliden 9 från 1930-talet till mitten av 1970-talet då bensinstationen avvecklades, se **figur 2**. Bilverkstaden avvecklades 1986. Fastigheten sanerades 2004 via SPIMFAB ned till Naturvårdsverkets riktvärden för känslig markanvändning (KM) och en oljeavskiljare togs bort samt två större 10 m³ cisternerna revs upp och sandfylldes. Två mindre cisternerna på 2 m³ hittades aldrig. Konsultens bedömning var att de troligen togs upp när byggnaden revs på 80-talet.

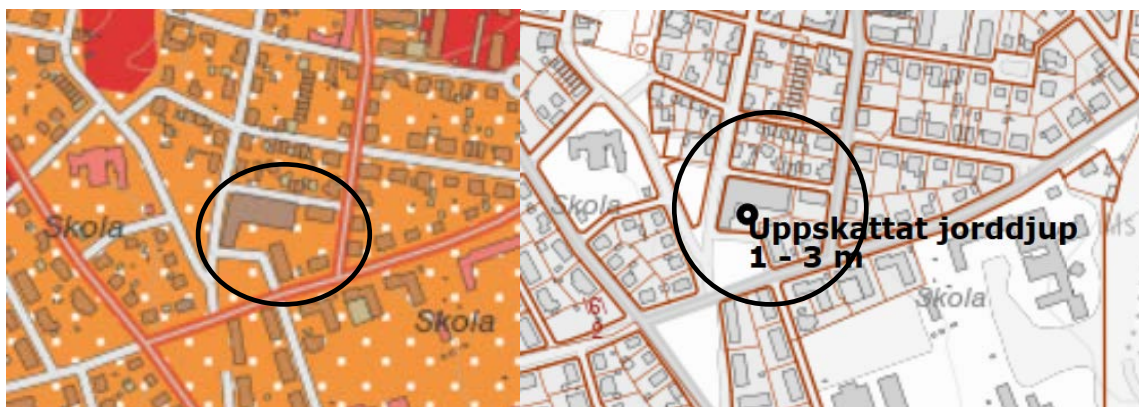
Figur 3. En jordartskarta från SGU, till vänster, visar att marken bedöms bestå av svallsediment och grus. Jorddjupskarta från SGU, till höger, uppskattar jorddjupet till 1-3 meter inom detaljplaneområdet.

- Enligt Sveriges geologiska undersöknings (SGU:s) jordarts- och jorddjupskarta består marken av svallsediment och grus. Fast berg bedöms ligga ca 1-3 meter under marknivån, se **figur 3**. I detaljplan för bostäder, handel och kontor på Kv. Mästaren Samrådshandling 2015-04-29 bedöms fast berg ligga på ca 5 m.

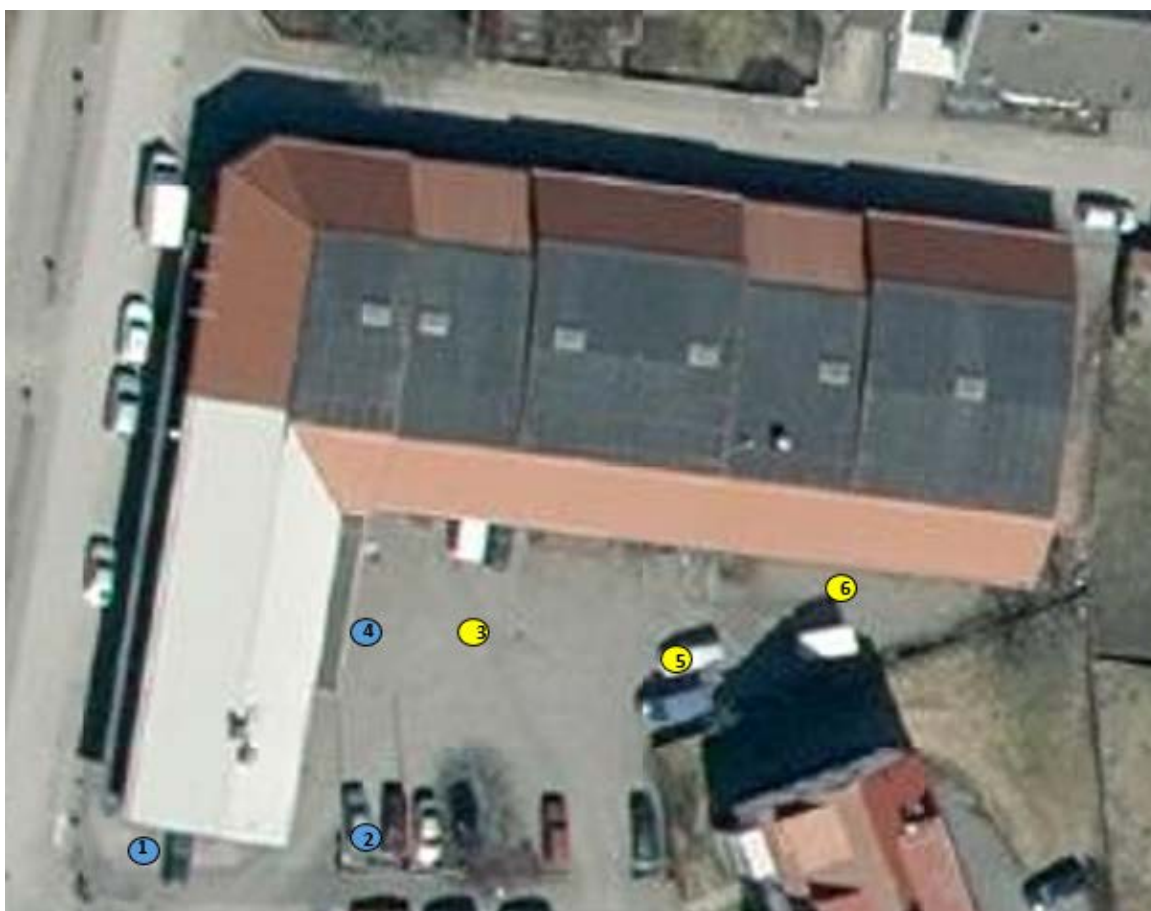
Figur 4. Lokalisering av provpunkter. Blå punkter grundvattenrör och jord- samt grundvattenprovtagning. Gula punkter jordprovtagning.

Provtagningen utfördes i mars 2016 av Andreas Sellstedt från Structor Miljö Väst AB. Totalt omfattades provtagningen av skruvborrning med jordprovtagning i sex punkter och i tre av dess punkter installerades grundvattenrör, se **figur 4**. Filtren för grundvattenrören installerades från bedömd bergöveryta. Provtagningspunkterna har placerats med hänsyn till tidigare byggnader, ledningar i marken, närliggande MIFO-objekt och fd bensinstation samt områden där djup schakt förväntas.
