Förstudie av två fd plantskolor i centrala Varberg

För
Varbergs kommun
Samhällsutvecklingskontoret

Upprättad: 2016-08-24
Uppdrag: 1116-033
Version: 1

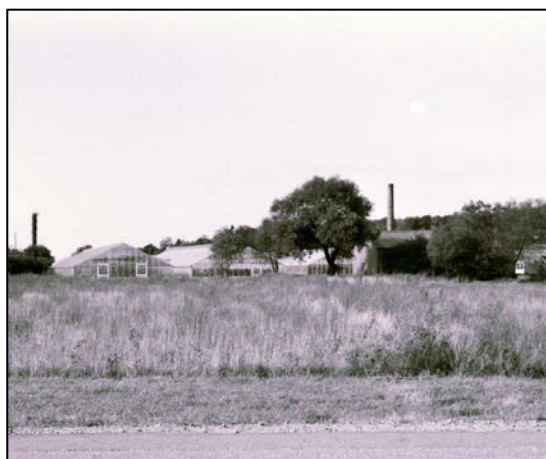
Figur 2. Smedmans växthus (förmodat 1950-60 tal). Vy från O.

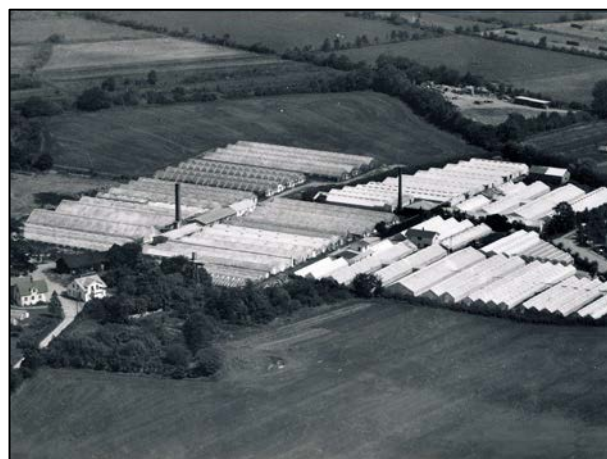
Figur 3. Plantskolorna Gunnar Förstbergs och Smedmans, 1950-60 tal. Vy från SV.

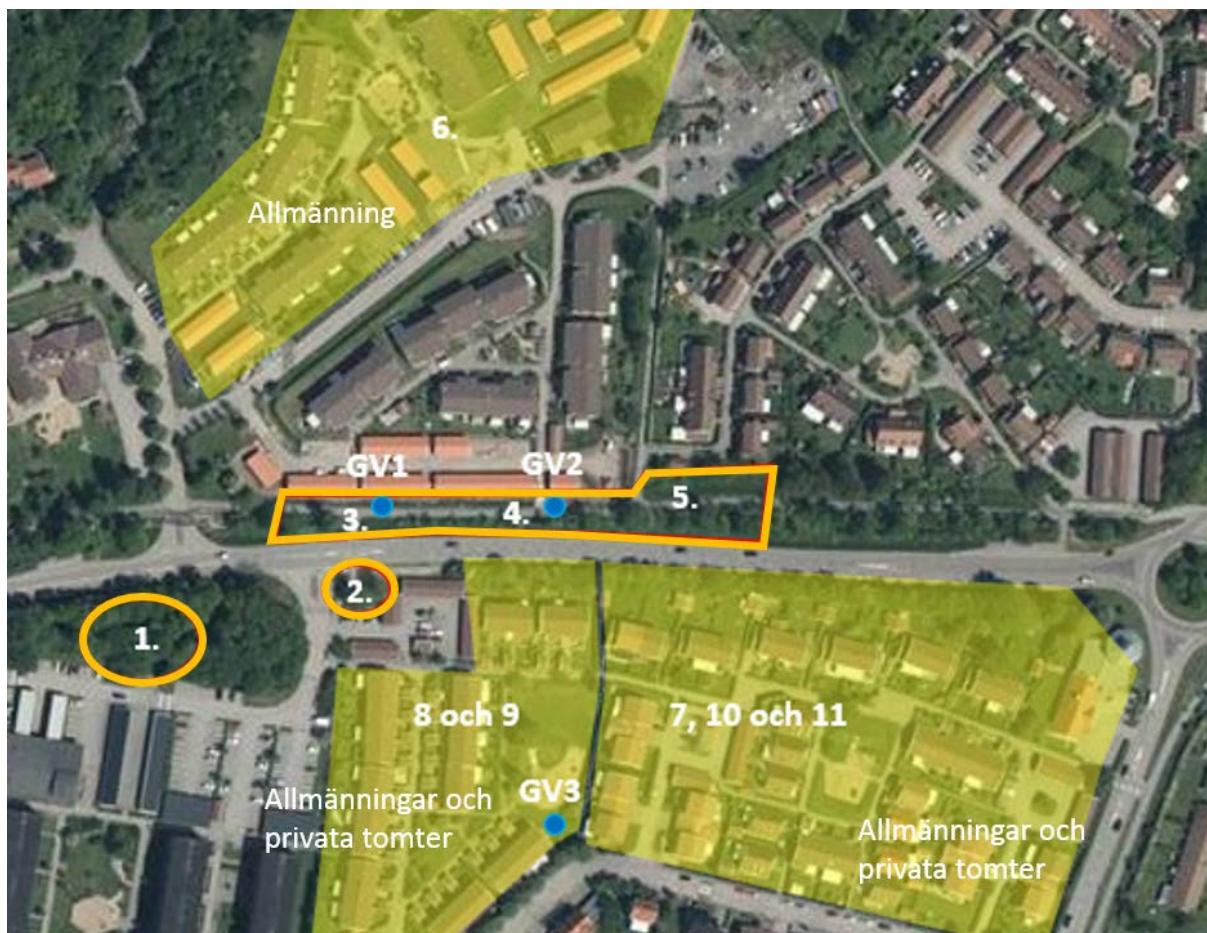
I *figur 5* nedan redovisas i vilka områden provtagning och installation av grundvattenrör utförts samt var ytlig samlingsprovtagning baserat på handskruv och handschakt utförts på mer eller mindre slumpvis utvalda allmänningar och trädgårdar. I *tabell 1* redovisas vilka provbenämningar och syfte med respektive provtagning kopplat till *figur 5*. Då syftet varit att få en generell bild av föroreningssituationen i den ytliga anläggningsjorden redovisas inte enskilda provtagningspunkter då detta inte bedömts vara relevant.

Figur 5. Provtagningsområden.

I provtagningsplanen har informationen från 2008 beaktats och provpunkter placerats i anslutning till den tidigare ledningsschakten. Syftet har varit att få en uppfattning om den konstaterade föroreningens utbredning (område 4, *figur 5*).

I *tabell 4* nedan redovisas en sammanställning av analysresultaten från prover tagna i provgröpar och skruvborrningar riktat mot platser där lagring, utfyllnad eller annan verksamhet antas ha skett. Provtagningsplatser är allmänna grönytor och anlagda kullar i anslutning till lekplatser. Enbart prover från jordlager som okulärt föreföll förorenade eller innehöll skikt med spår av avfall (tegel, betong, glas etc.) valdes ut för analys. Provgropar (PG) och skruvborrhål (SKR) har samma numrering som provtagningsområdena i *figur 5*.

I *tabell 5* nedan redovisas analysresultat för ett urval av metaller och organiska ämnen som uppmätts i grundvatten från tre rör inom utredningsområdet, se *figur 5*. Två av grundvattenproverna analyserades med en bred screeninganalys på cirka tre hundra olika bekämpningsmedel. Inga ämnen uppmättes över rapporteringsgränsen. Fullständiga analysprotokoll redovisas i *bilaga 3*.

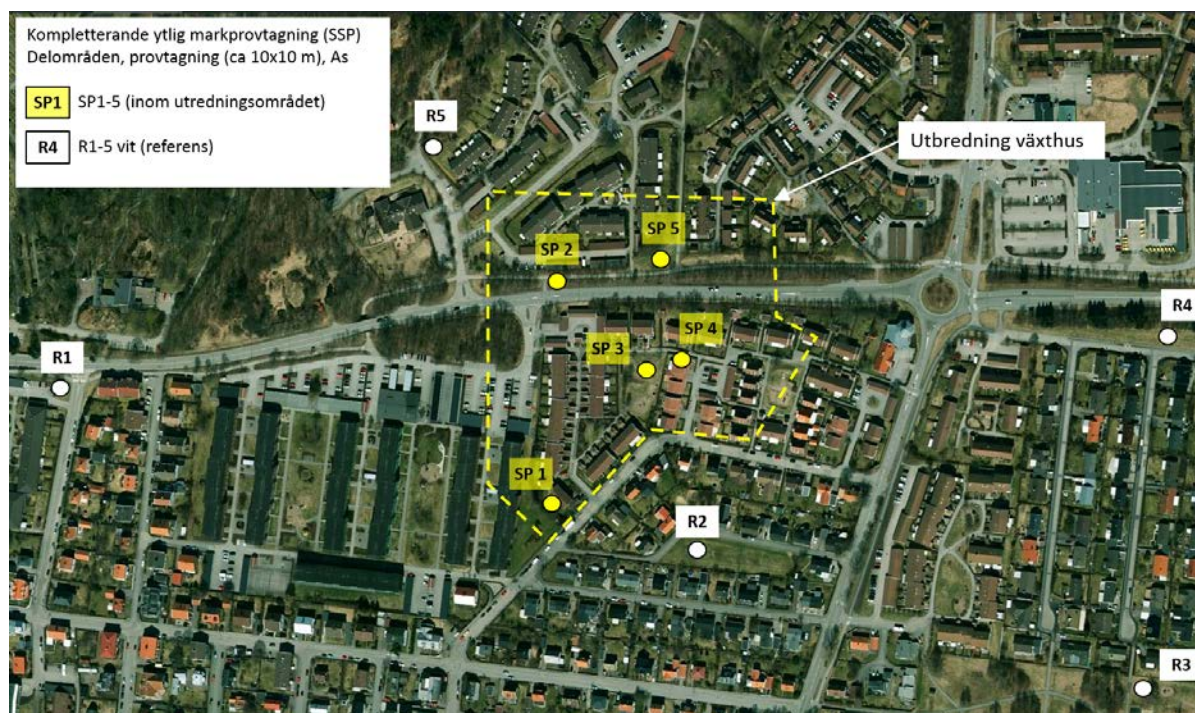
I *figur 6* redovisas var SSP-provtagningen utförts i ytlig anläggningsjord (under gräsytor). Prover har tagits inom fem egenskapsområden inom det område där det tidigare legat växthus och fem långt utanför som referens.

Figur 6. SSP provtagning inom tio egenskapsområden, innanför respektive utanför de område där växthusen tidigare låg.
