## **Varbergs Kommun**

**Del av fastigheterna Bua 4:94, Bua 10:108 och Bua 10:248**

### **Ändrad detaljplan**

Geoteknisk PM

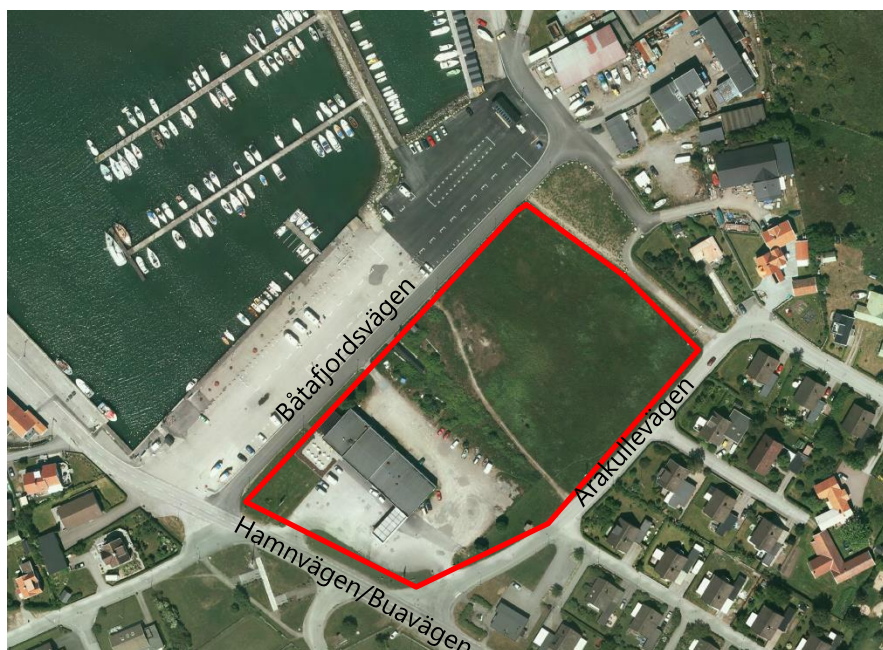
Figur 3.1 Översikt av område.

Inom markerat område planeras byggnation av bostäder och handels-/restaurangbyggnader. Det aktuella området har utformningen enligt Figur 3.1 nedan.

Området är beläget i Båtafjordens södra del och omfatta delar av fastigheterna Bua 10:248, Bua 4:94 samt Bua 10:108, se Figur 3.1. Området avgränsas mot väster av Båtafjordsvägen och Bua hamn. Söder om området går Hamnvägen och Buavägen. Mot öster avgränsas området av Arakullevägen.
