PM/GEOTEKNIK - PLANERINGSUNDERLAG

STADSBYGGNADSKONTORET, VARBERGS KOMMUN

Kv Ekorren, Varberg

ÖVERSIKTLIG GEOTEKNISK UTREDNING FÖR DETALJPLAN

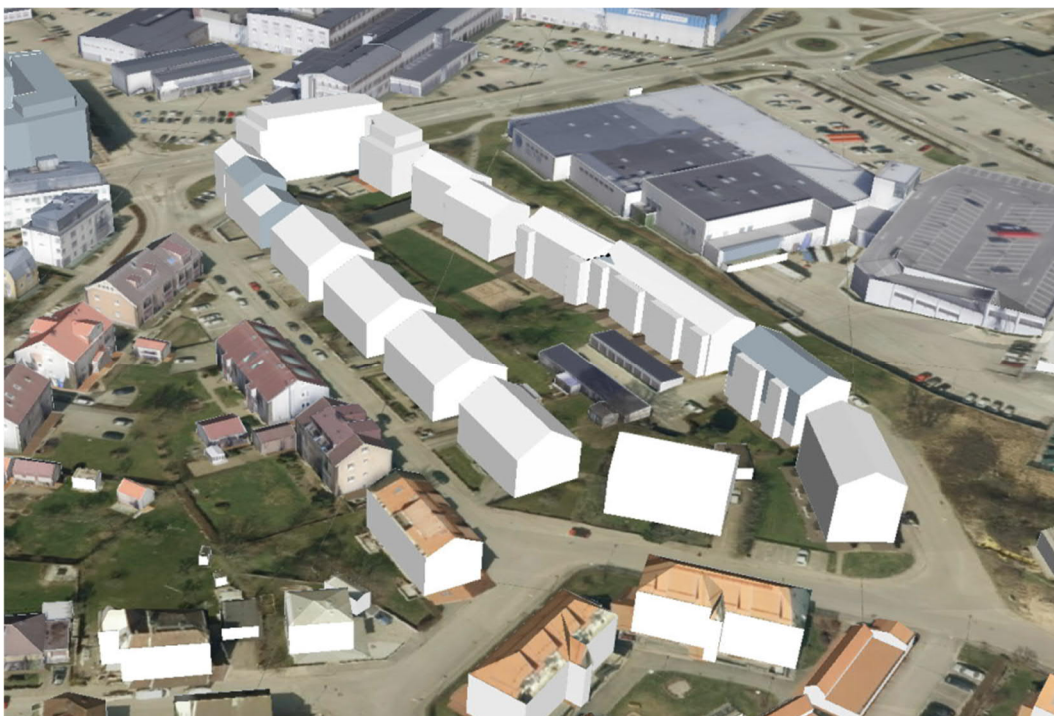
Figur 2: Skiss exploatering Kv Ekorren Varbergs kommun

Inom aktuellt område planeras för förtätning av befintlig bebyggelse med nybyggnation samt tillbyggnad på höjden. Se *Figur 2* nedan för skissförslag på planerad Förtätning.
