VARBERGS KOMMUN

FALKENBÄCK 25

TEKNISK PM GEOTEKNIK OCH MILJÖTEKNIK Utredning inför detaljplan

2015-01-16

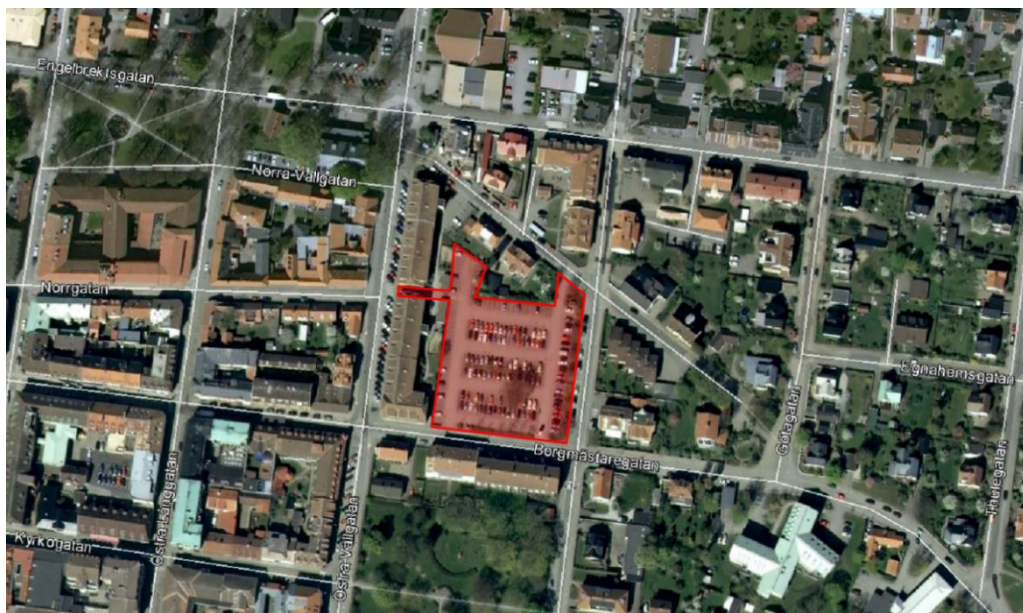
Figur 4.1 Översikt över fastigheten (markerat i rött).

Fastigheten Falkenbäck 25 ligger i centrala Varberg och består idag främst av hårdgjorda ytor bortsett från två mindre grupper med träd. Marken i området är plan och marknivån varierar mellan +11,5 och +13. Figur 4.1 nedan visar en översikt över fastigheten. Väster om fastigheten ligger två lägenhetshus utmed Östra Vallgatan och norr om fastigheten ligger två mindre bostadshus utmed Skansgatan. I öster begränsas fastigheten av Sveagatan och i söder av Borgmästaregatan.
