Datum
24/06/2015
Projekt nr
703532

Förtydliganden och rekommendationer avseende risker kring förorenat berggrundvatten inom fastigheten Falkenbäck 25, Varbergs kommun

FALKENBÄCK 25
 INFÖR DETALJPLAN

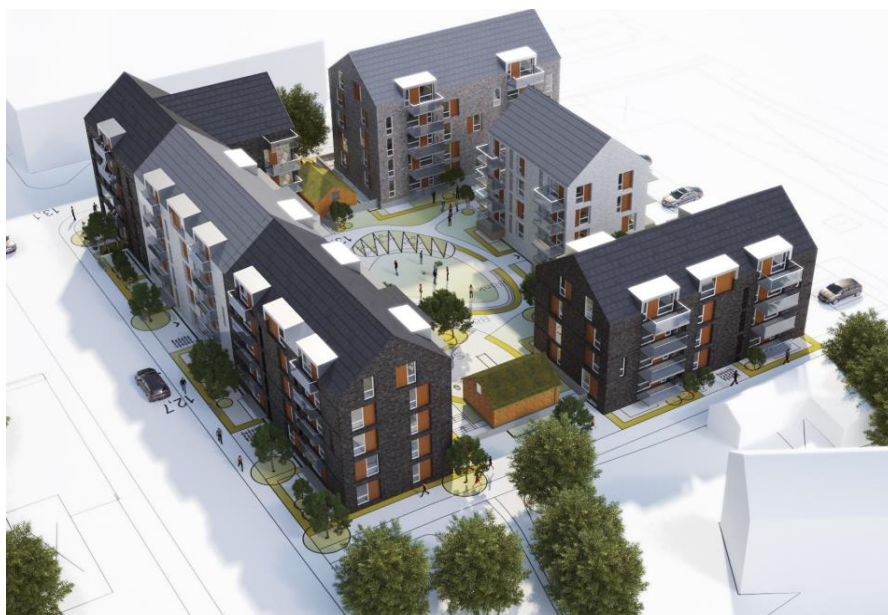
Inom fastigheten Falkenbäck 25 planeras i dagsläget byggnation av bostäder, figur 2. Under byggnaderna planeras också parkeringsgarage i två plan. I genomsnitt bedöms ett garageplan innebära ett grundläggningsdjup om 3 m.u.my., vilket med två plan kommer resultera i ett grundläggningsdjup ca 6 m.u.my.

Figur 2. Planerad byggnation inom Falkenbäck 25 (Utklipp från dubbel mark-anvisningstävling, maj 2014).
