VARBERGS KOMMUN

Del av fastigheterna Bua 4:94, Bua 10:108 och Bua 10:248

Ändrad detaljplan

**MARKTEKNISK UNDERSÖKNINGSRAPPORT/GEOTEKNIK
(MUR/GEO)**

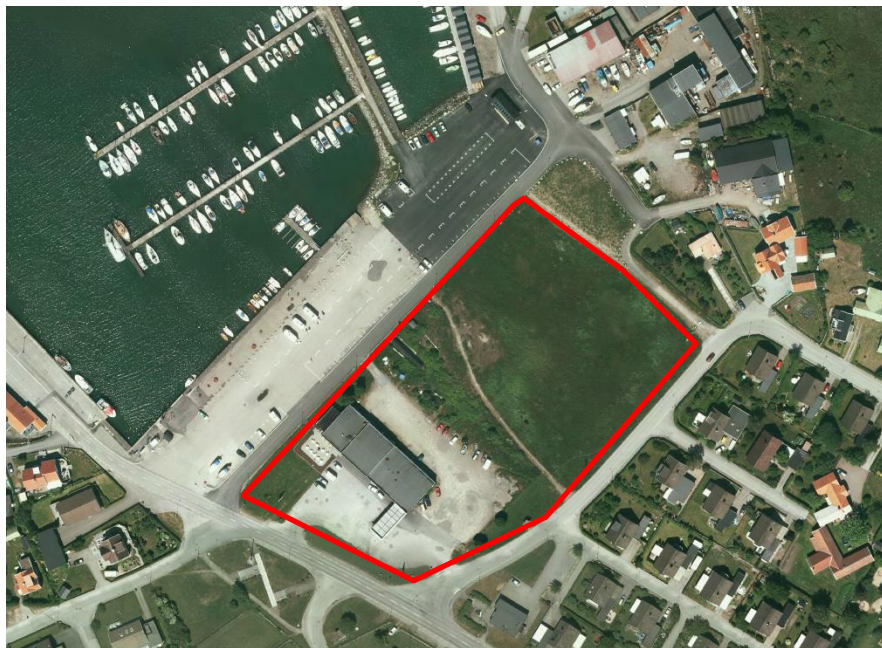
Figur 3.1 Ungefärlig utbredning av område för nybyggnation

Det området är generellt flackt med en svag lutning från nivå ca +3 m i öst mot ca +1,7 m i väst. Området inringas av Båtafjordsvägen i norr, Arakullevägen i sydöst och Hamnvägen i sydväst.

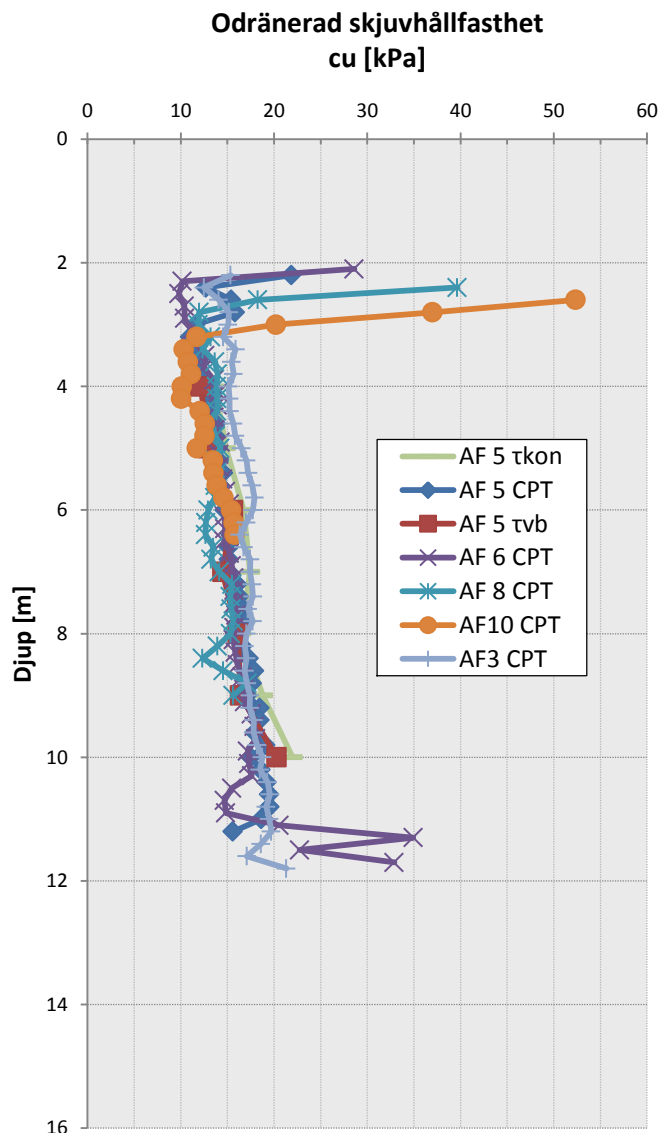
Figur 9.1 Skjuvhållfasthet CPT-sondering, Vingsondering samt Konförsök

Skjuvhållfasthet i leran under torrskorpan är härledd från vingförsök, CPT-sondering samt konförsök på upptagna ostörda prover, se Figur 9.1. Korrigerat för konflytgräns har utförts för vingförsök samt CPT-sondering. CPT-sondering har korrigerats även för överkonsolideringsgrad OCR.
